# Virhon kunnostukset Vantaanjoella 2014-2015 ja Vantaanjoen tilanne

Virtavesien hoitoyhdistys ry

# Virhon Vantaanjoen kunnostukset vuonna 2014

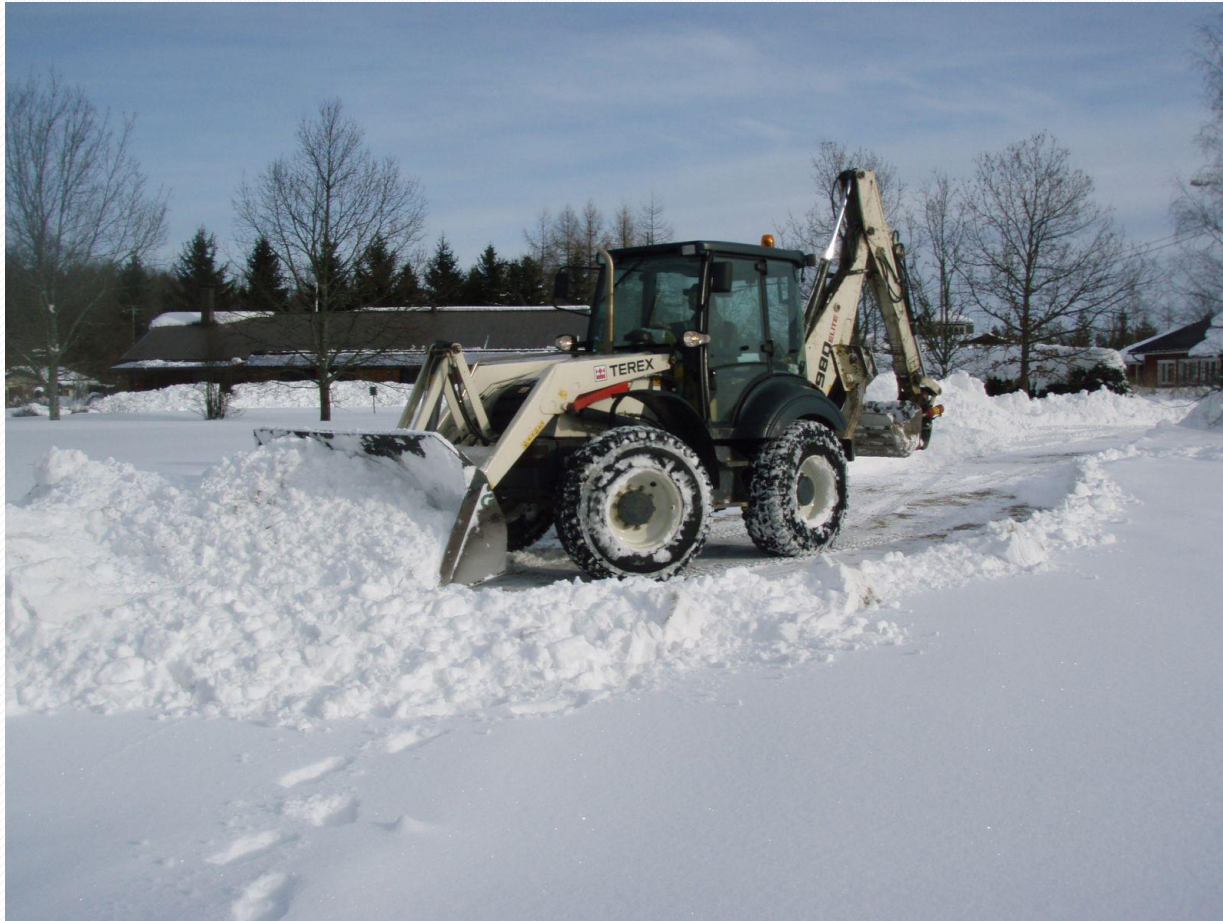
# Kuljetusurien auraus

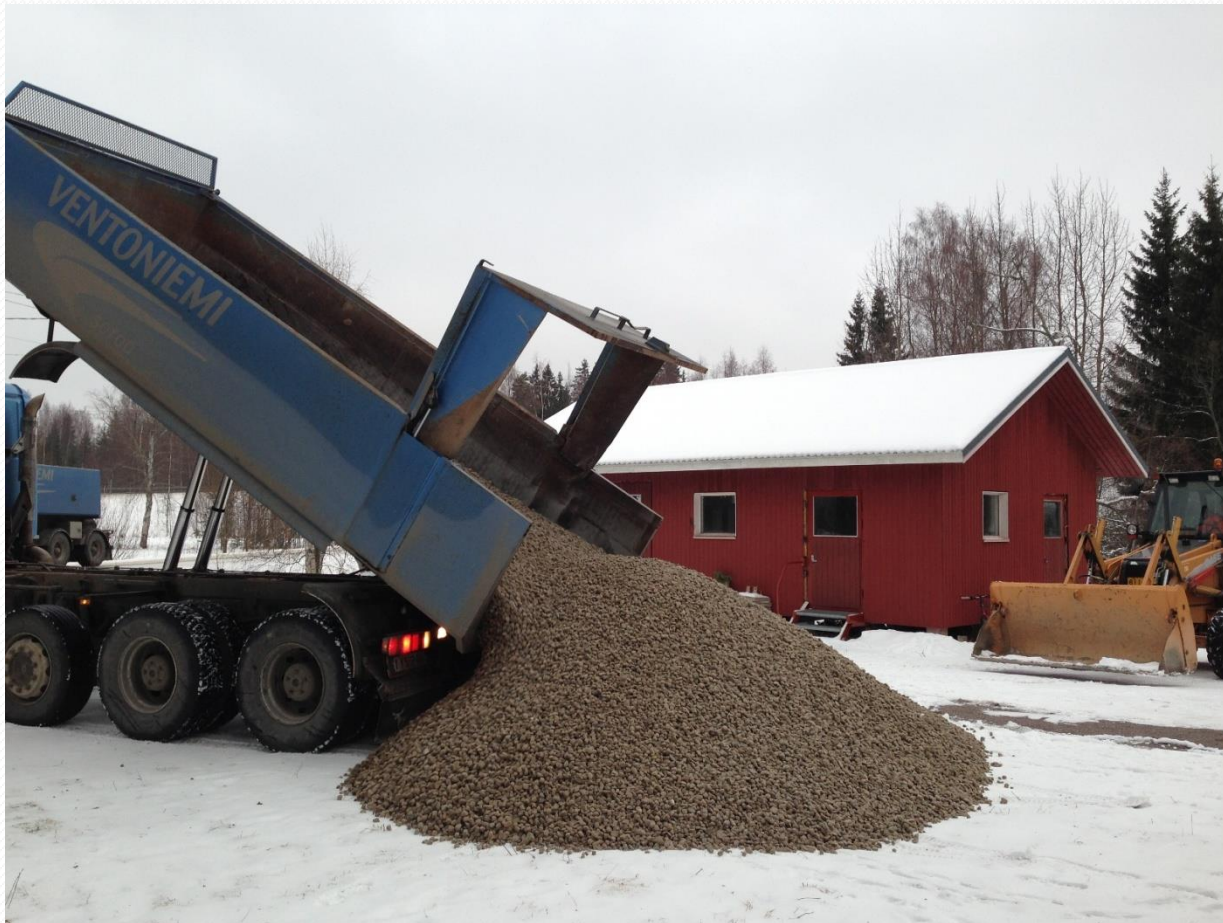
# Kutusoraa rekalla

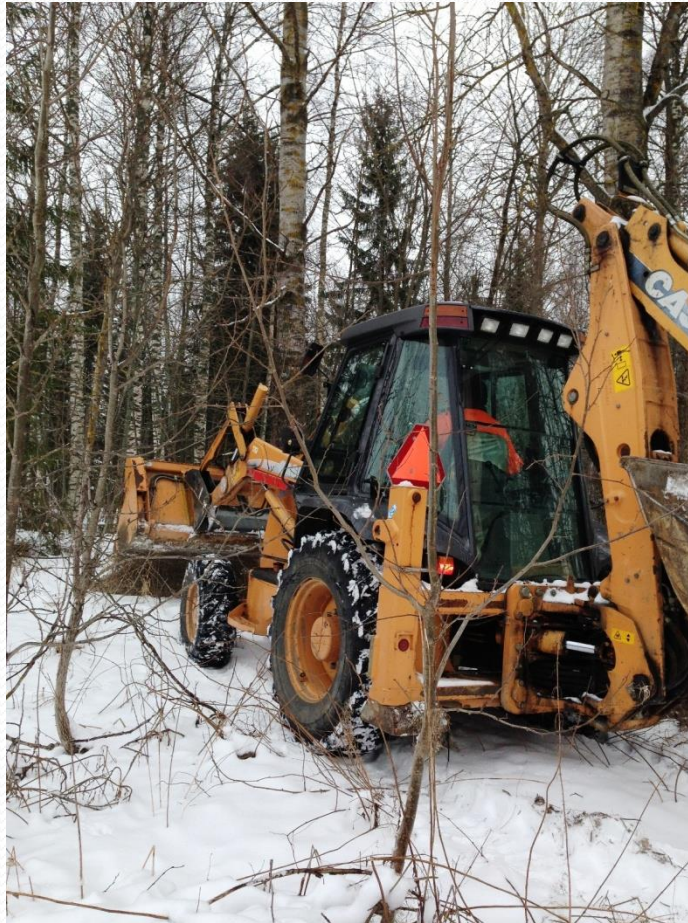
# Soran kuljetus etukuormaajalla maastoon

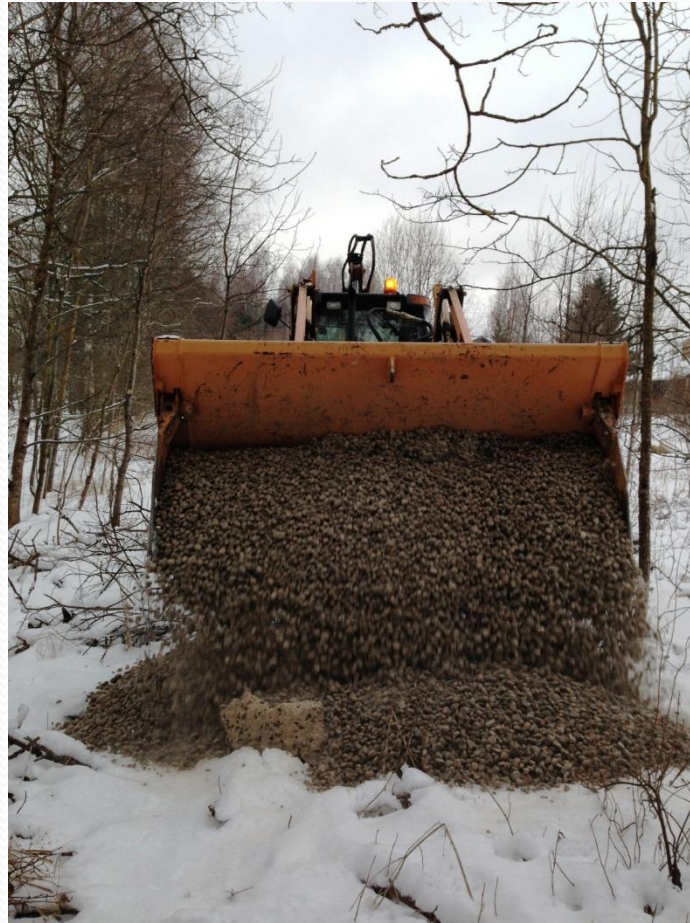
# Sora kuljetetaan niin lähelle uomaa kuin suinkin

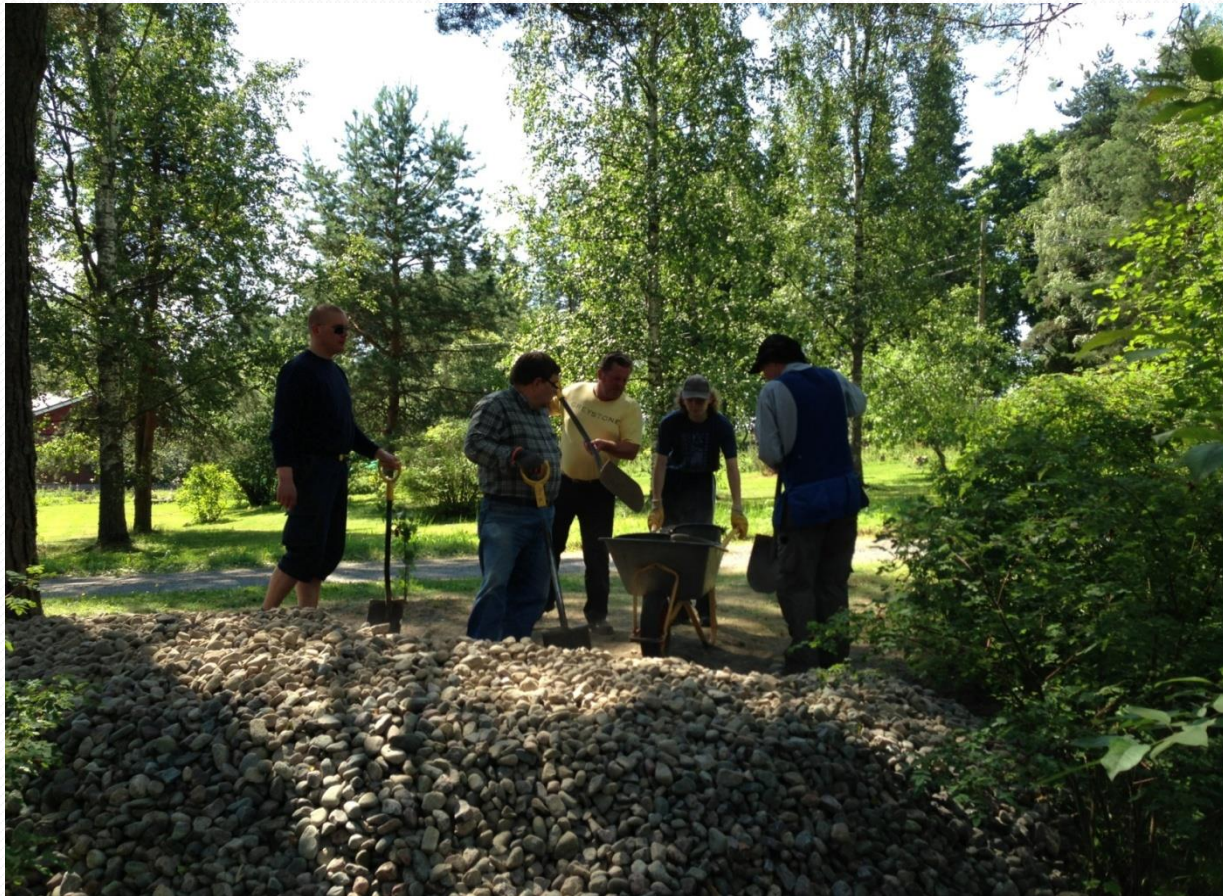
# Varsinainen kunnostus tehdään kesällä käsityönä uomia ja maastoa vahingoittamatta

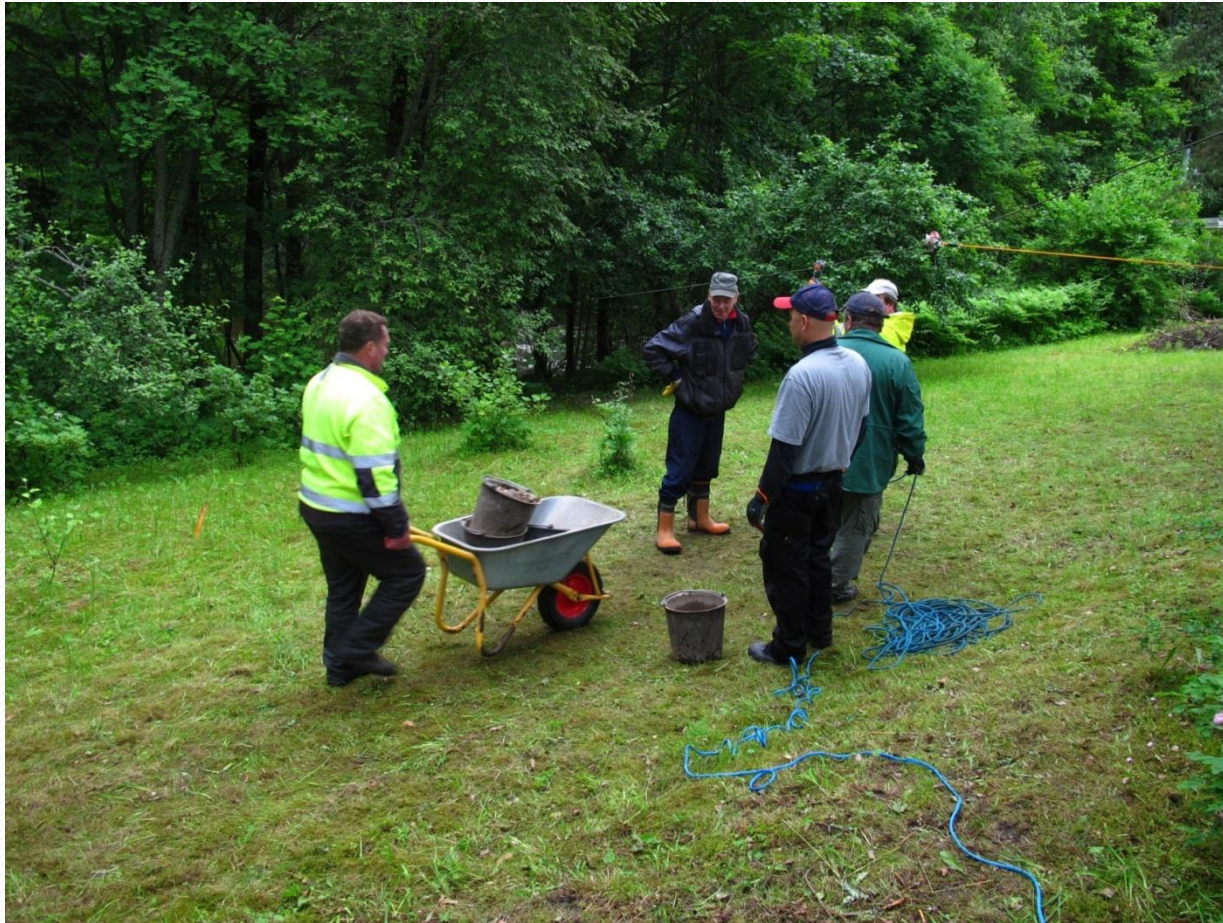
# Soran siirtoa kottikärryillä ja ämpäreillä

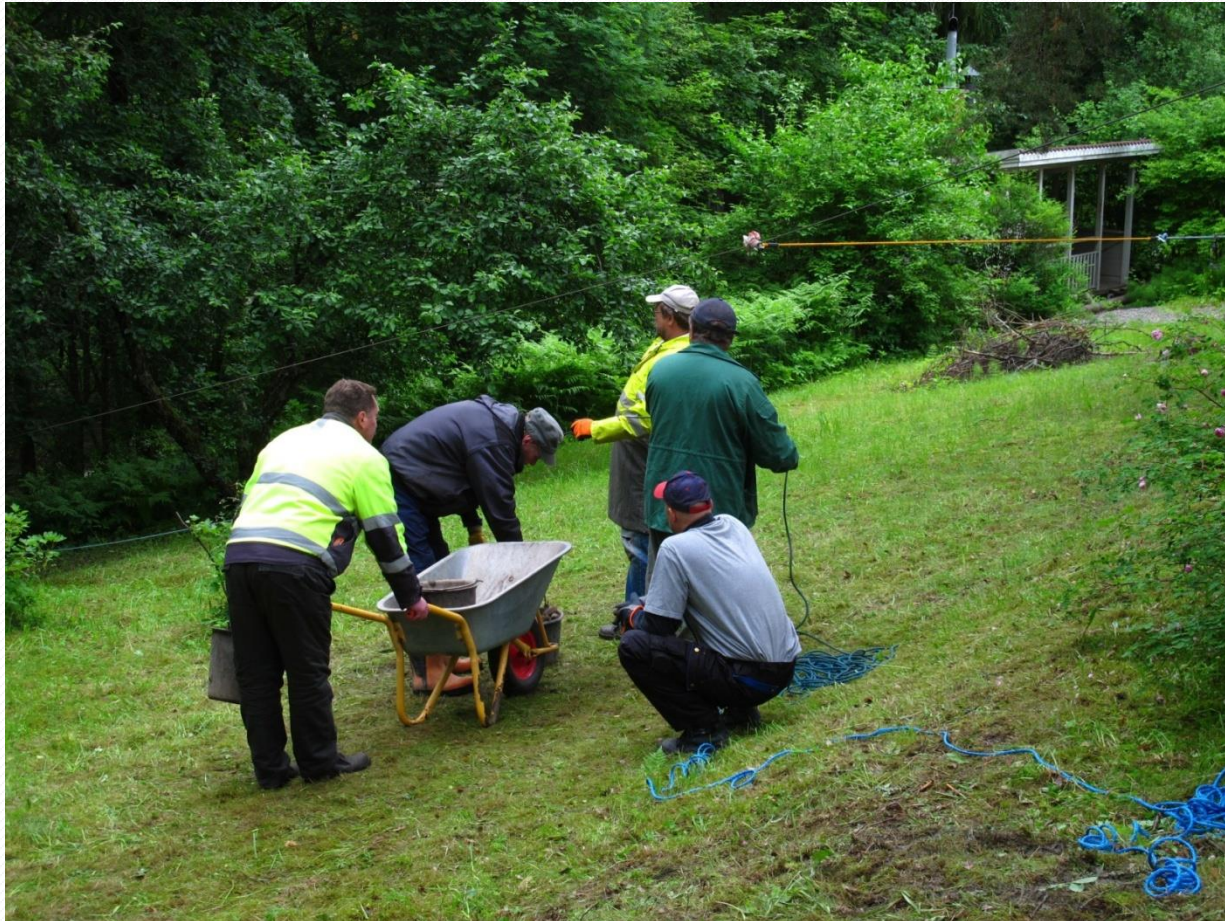
# Köysirata

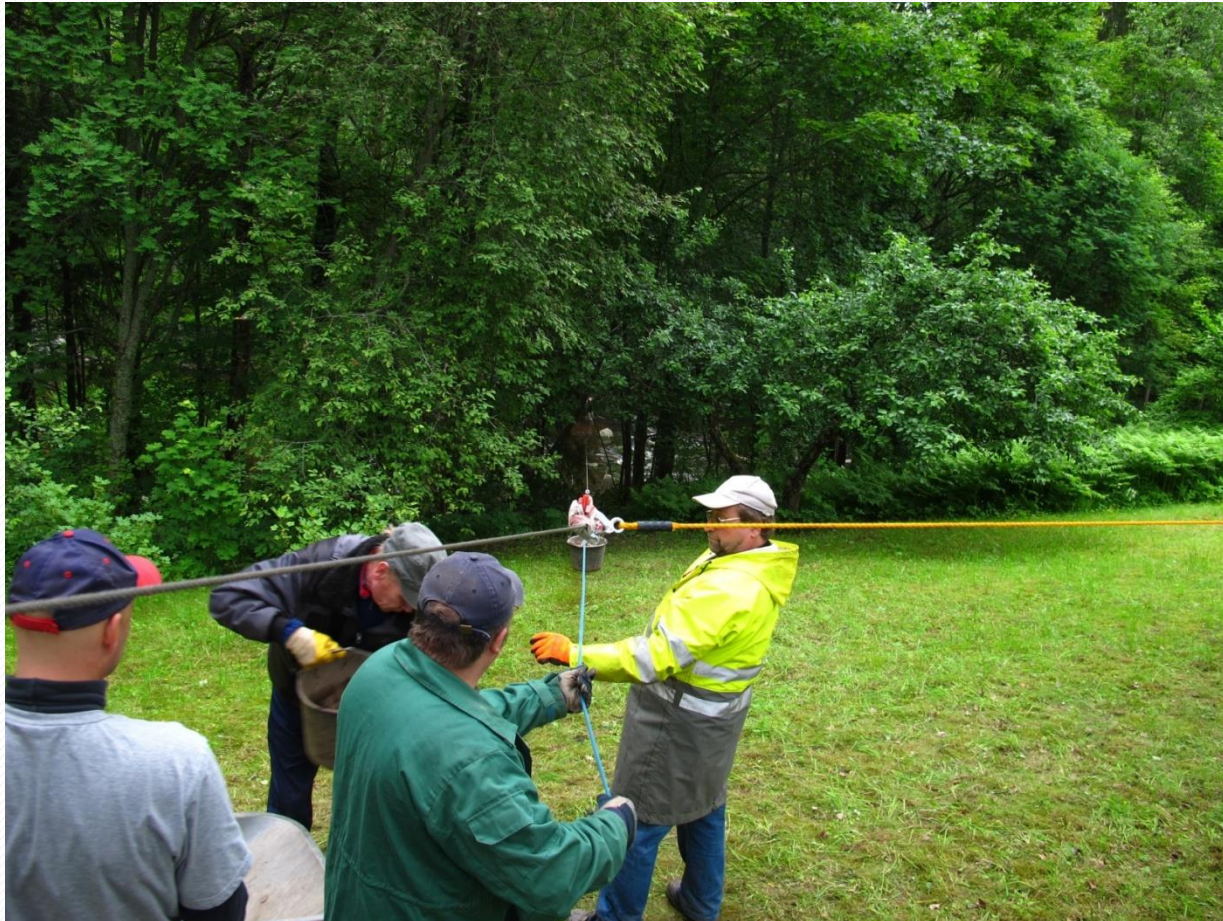
# Soraämpäri siirretään köysiradalla uomalle

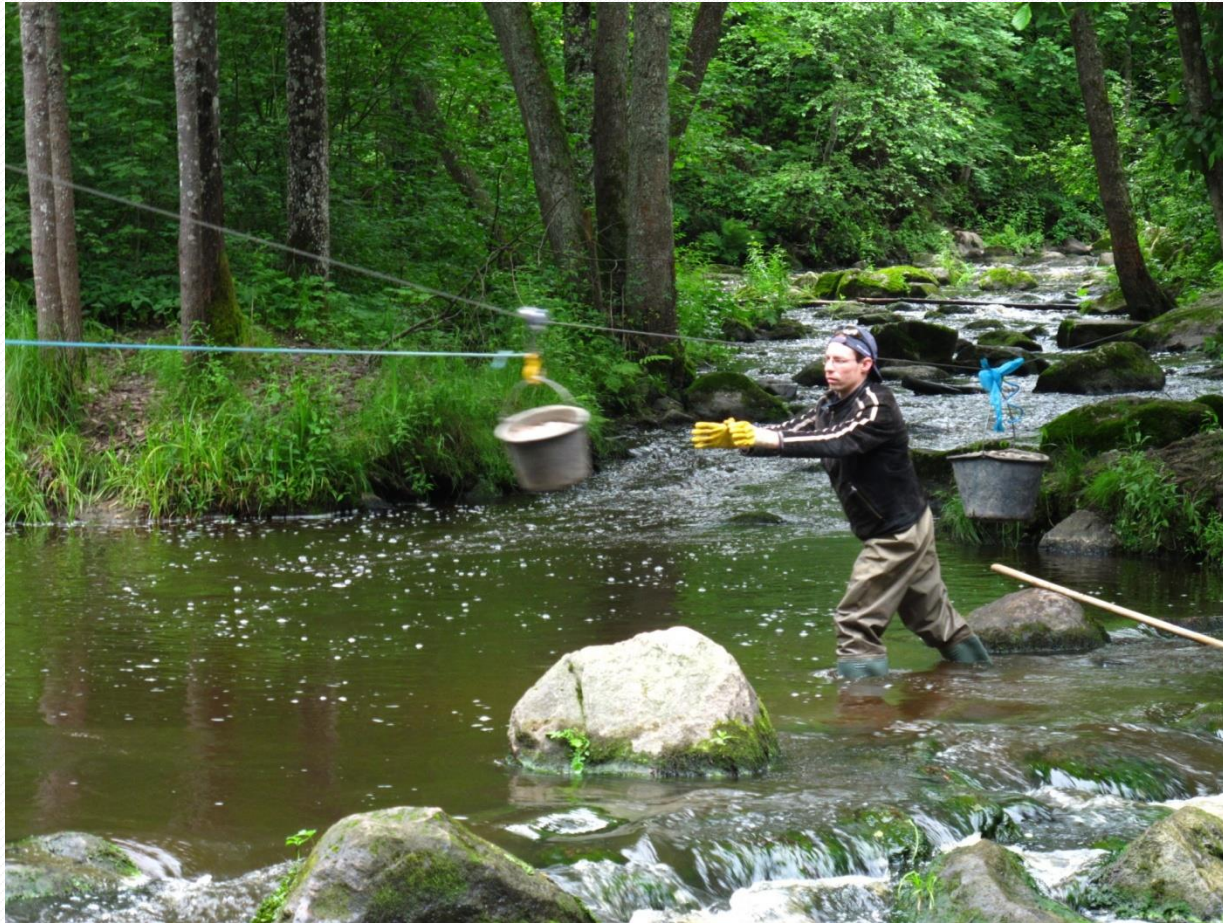
# Köysiradan alapää

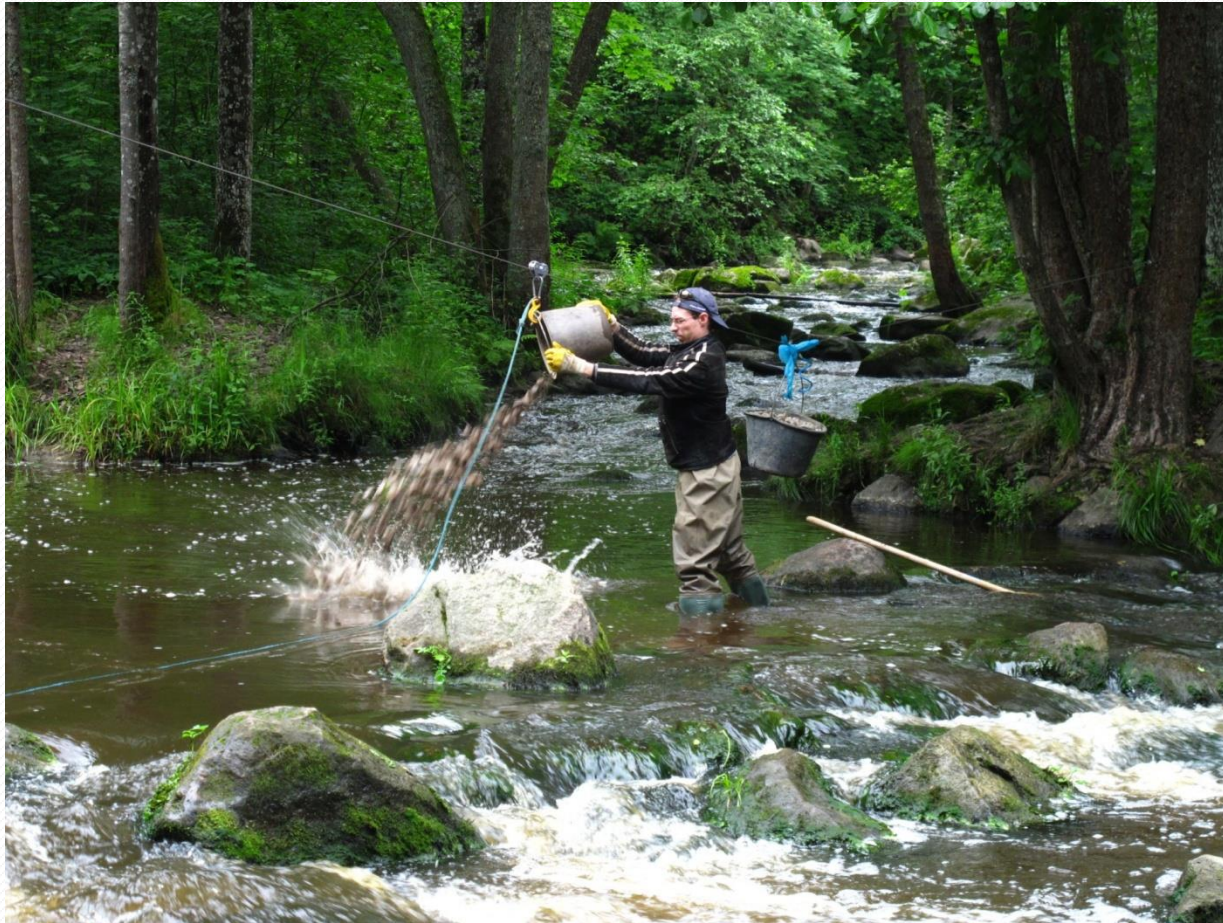
# Sora uomaan

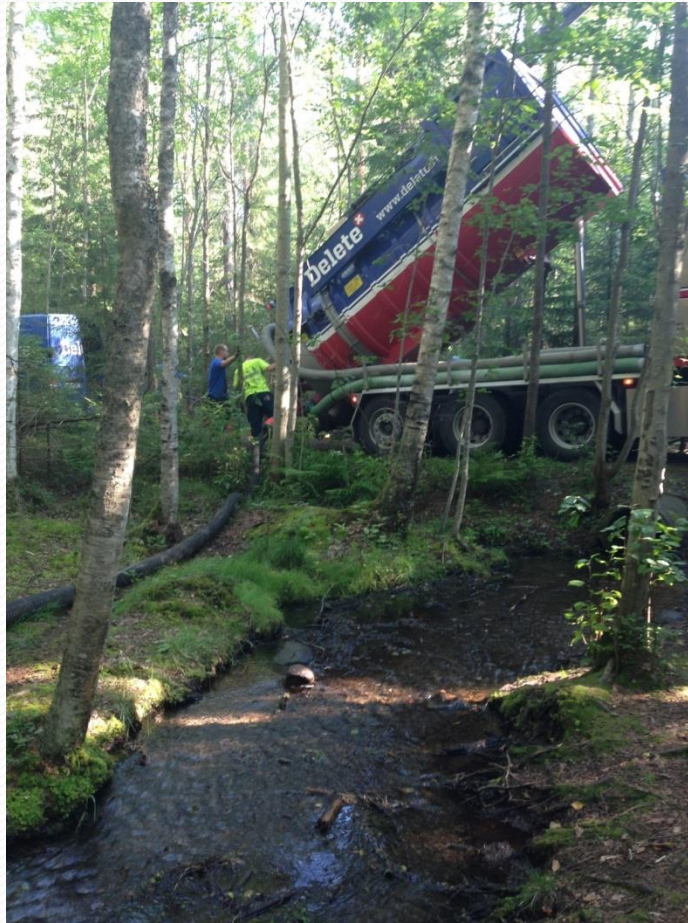
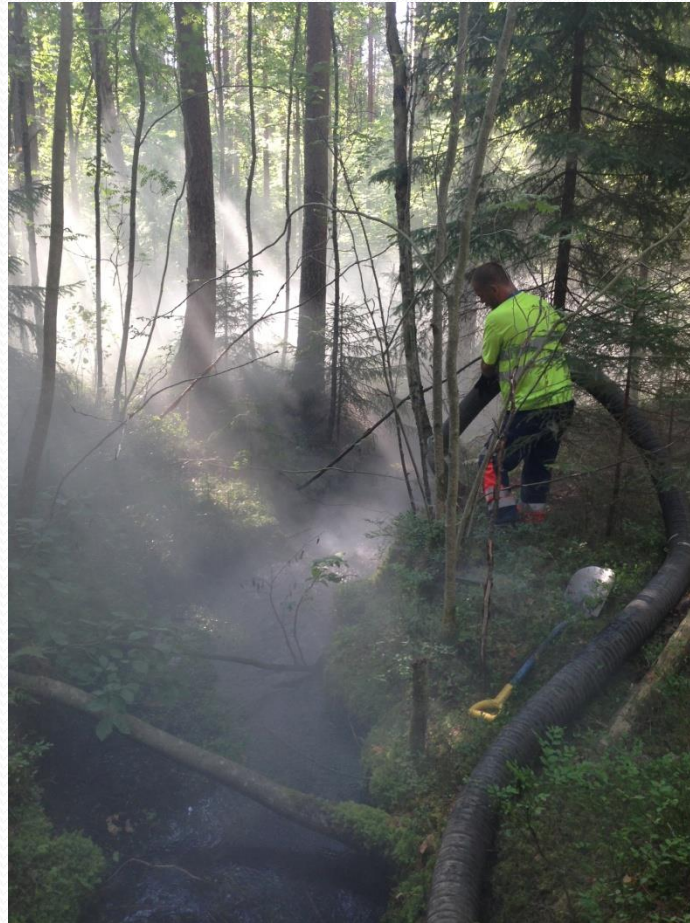
# Soraa pumppuautolla

# Soraa pumppautolla

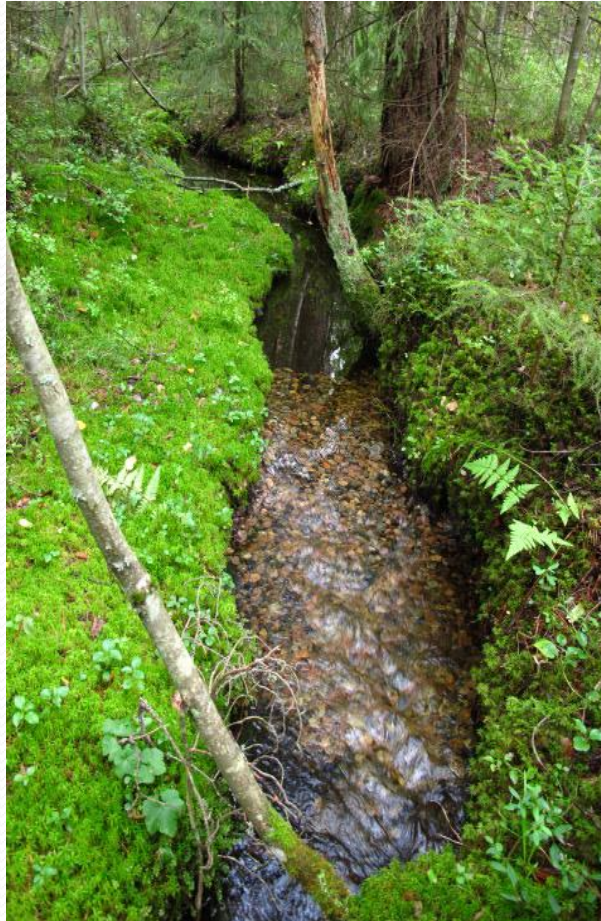
# Rakennettu kutusoraikko latvapurolla

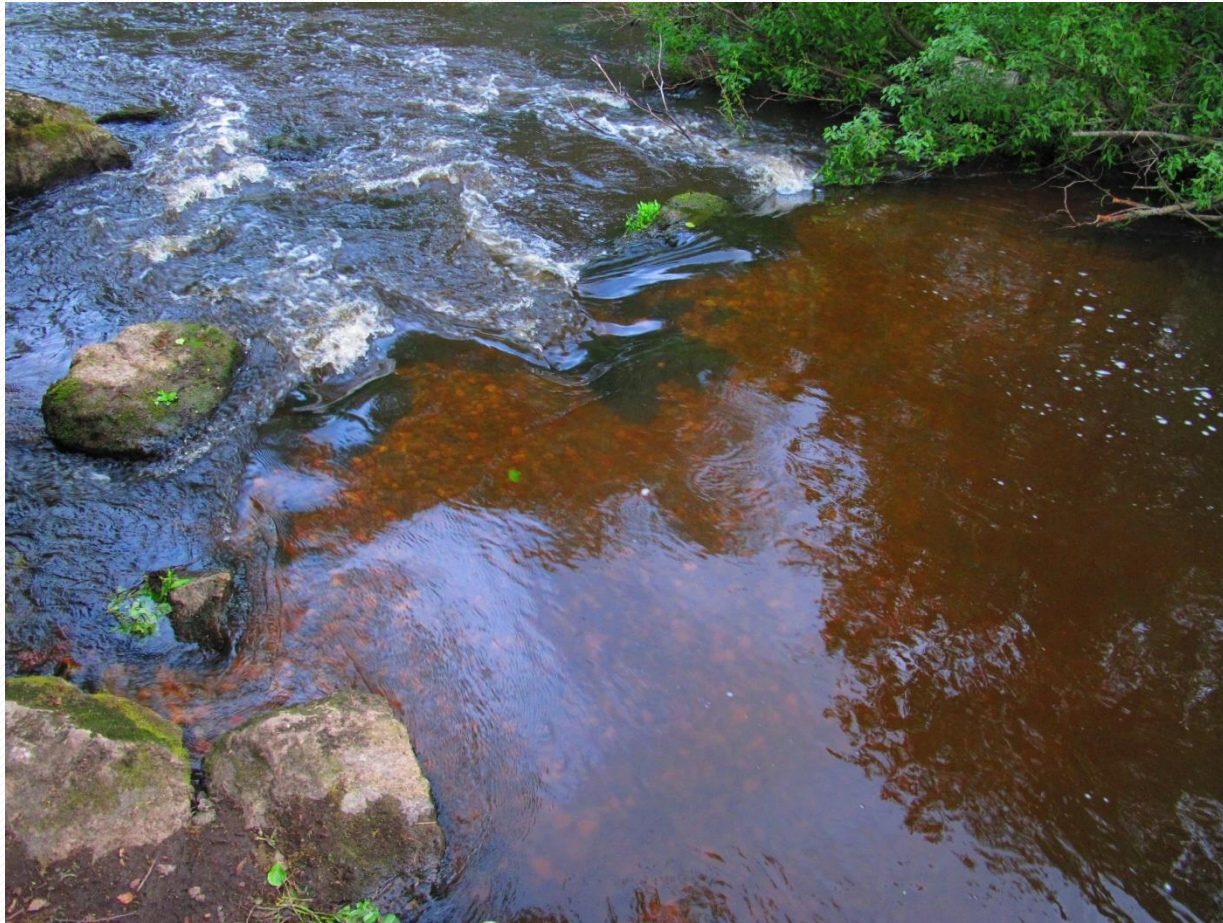
# Rakennettu kutusoraikko pääuomassa

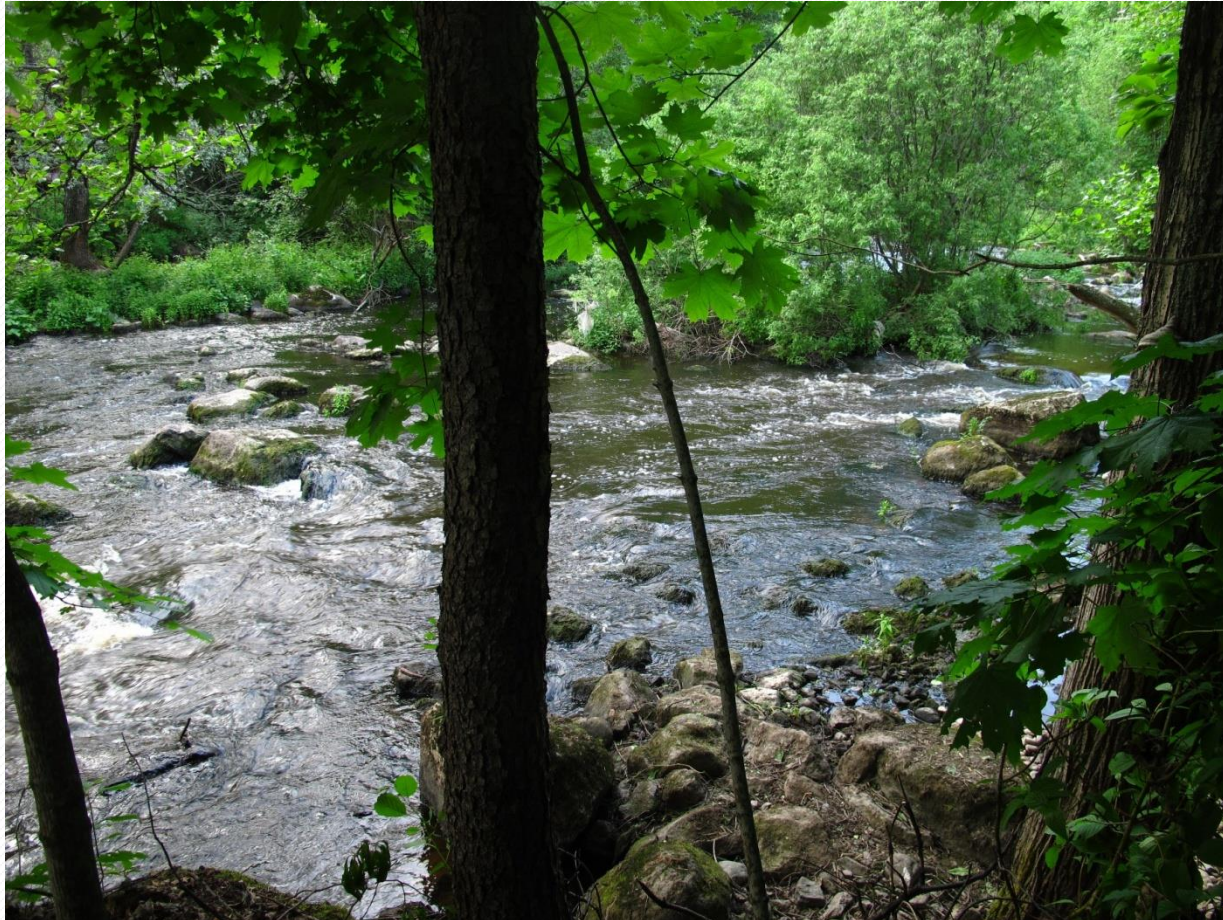
# Pääuoman koskelle rakennettuja soraikkoja

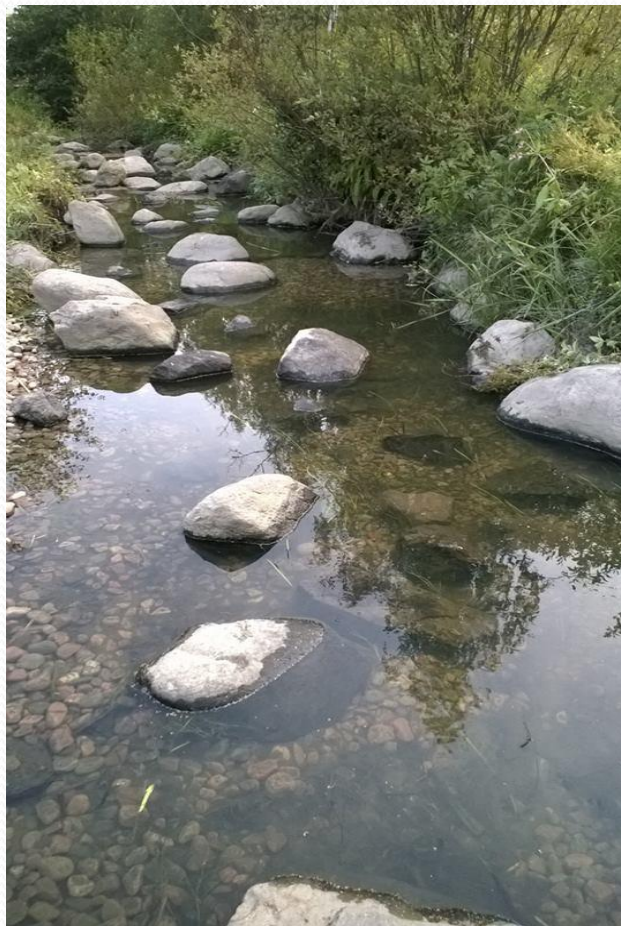
# Longinojalle talkoilla rakennettuja soraikkoja

- Virho järjesti talkookunnostukset Longinojalla Helsingissä
- Keravanjoen sivupurolla Rekolanojalla Vantaalla Virho järjesti talkoot yhdessä Vantaan ympäristöyhdistyksen kanssa
- Longinojaan rakennettiin kutusoraikkoja 4 m<sup>2</sup> ja poikasten elinympäristösoraikkoja 25 m<sup>2</sup>
- Rekolanojaan rakennettiin rakennettiin kutusoraikkoja 40 m<sup>2</sup> ja poikaskivikkoa 10 m<sup>2</sup>

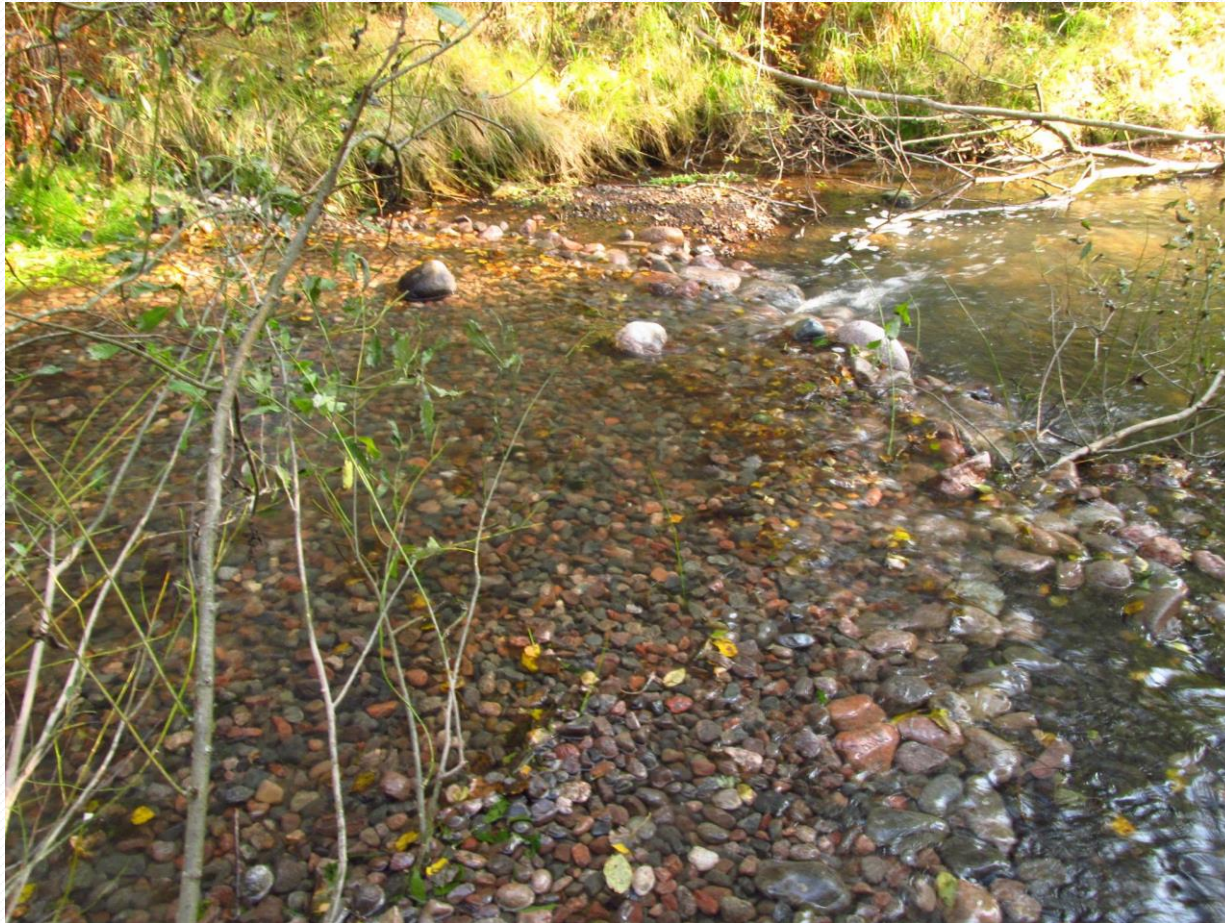
# Rekolanojalle talkoilla rakennettuja soraikkoja

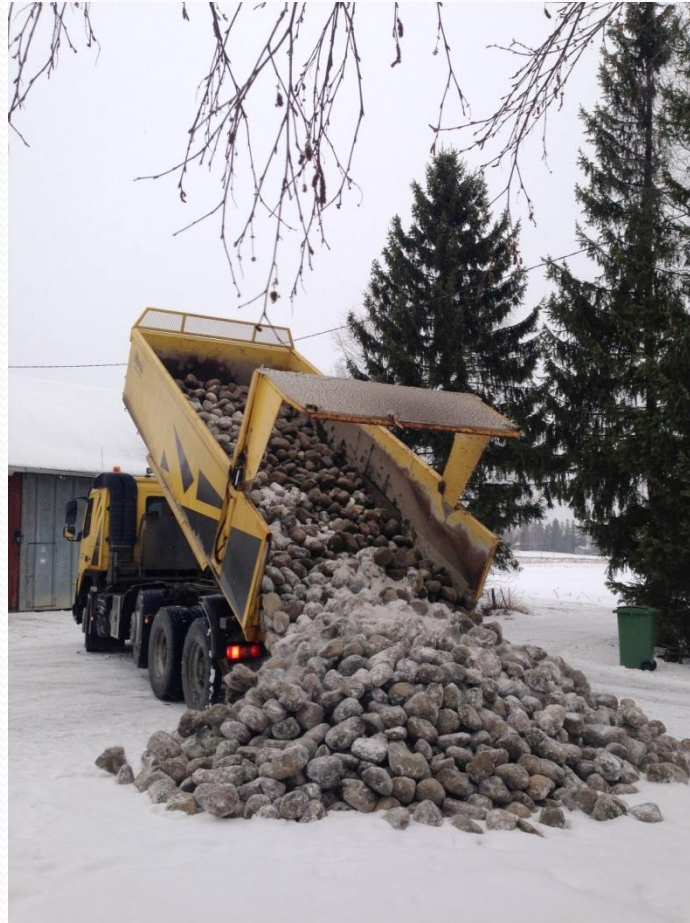
# Poikaskivikkokiviä

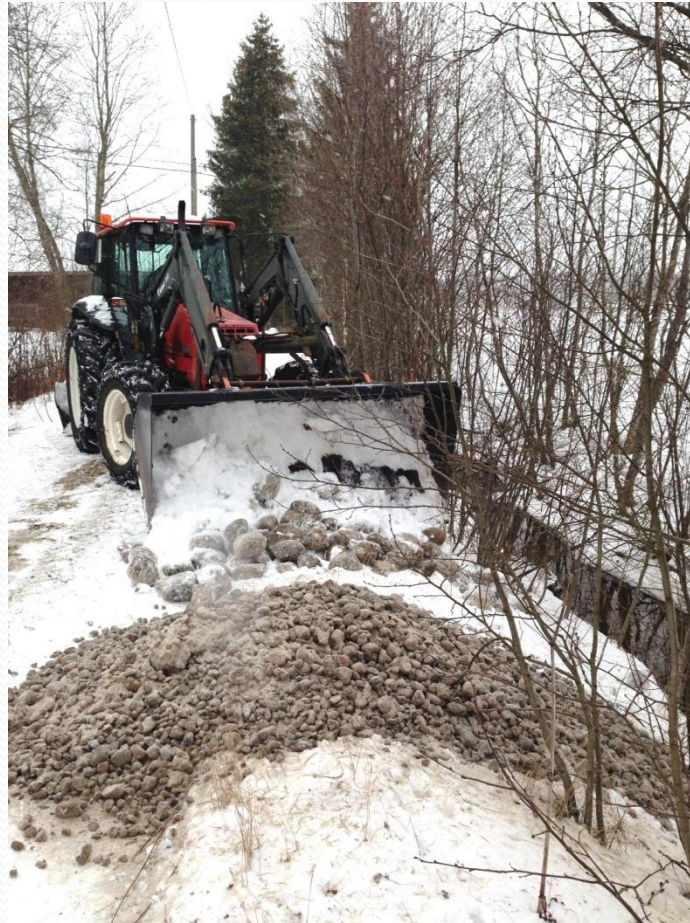
# Materiaalien annostelua uoman varteen

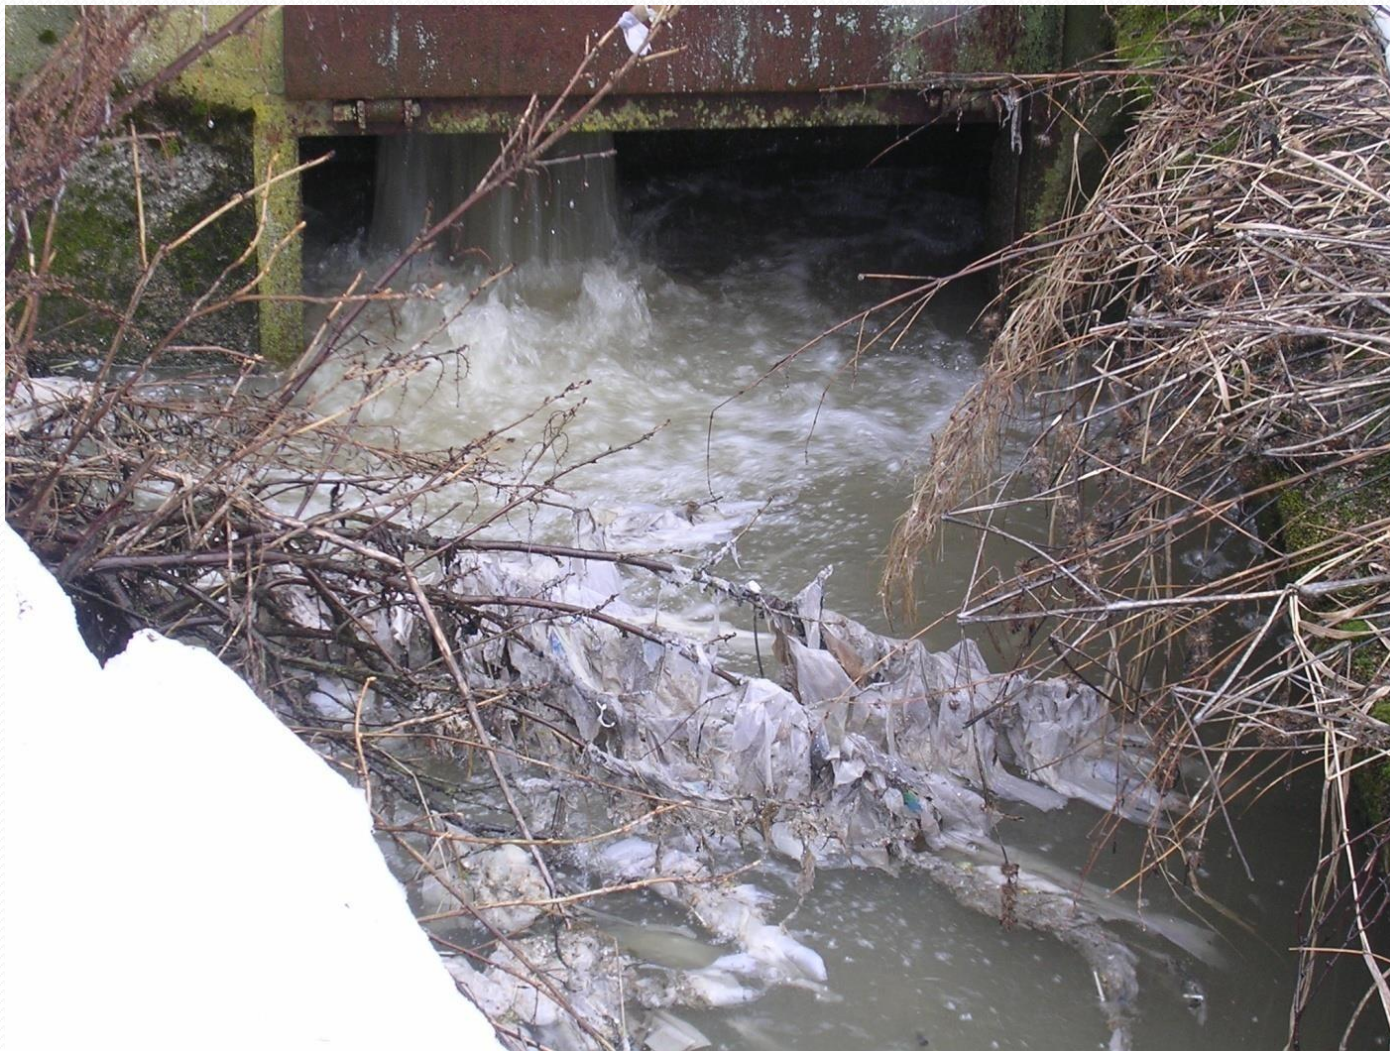
# Jätevesipäästöt

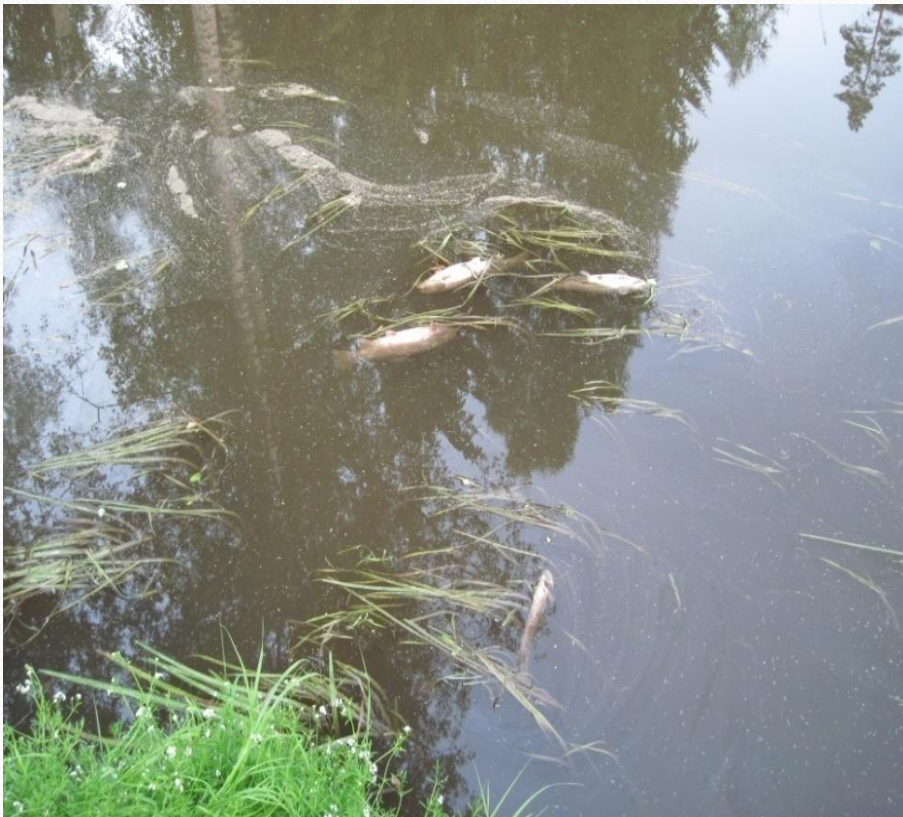
# Kalakuolema
