# Virhon virtavesikunnostukset

# Virho on tehnyt vapaaehtoista virtavesien kunnostus- ja kalastonhoitotyötä vuodesta 1990

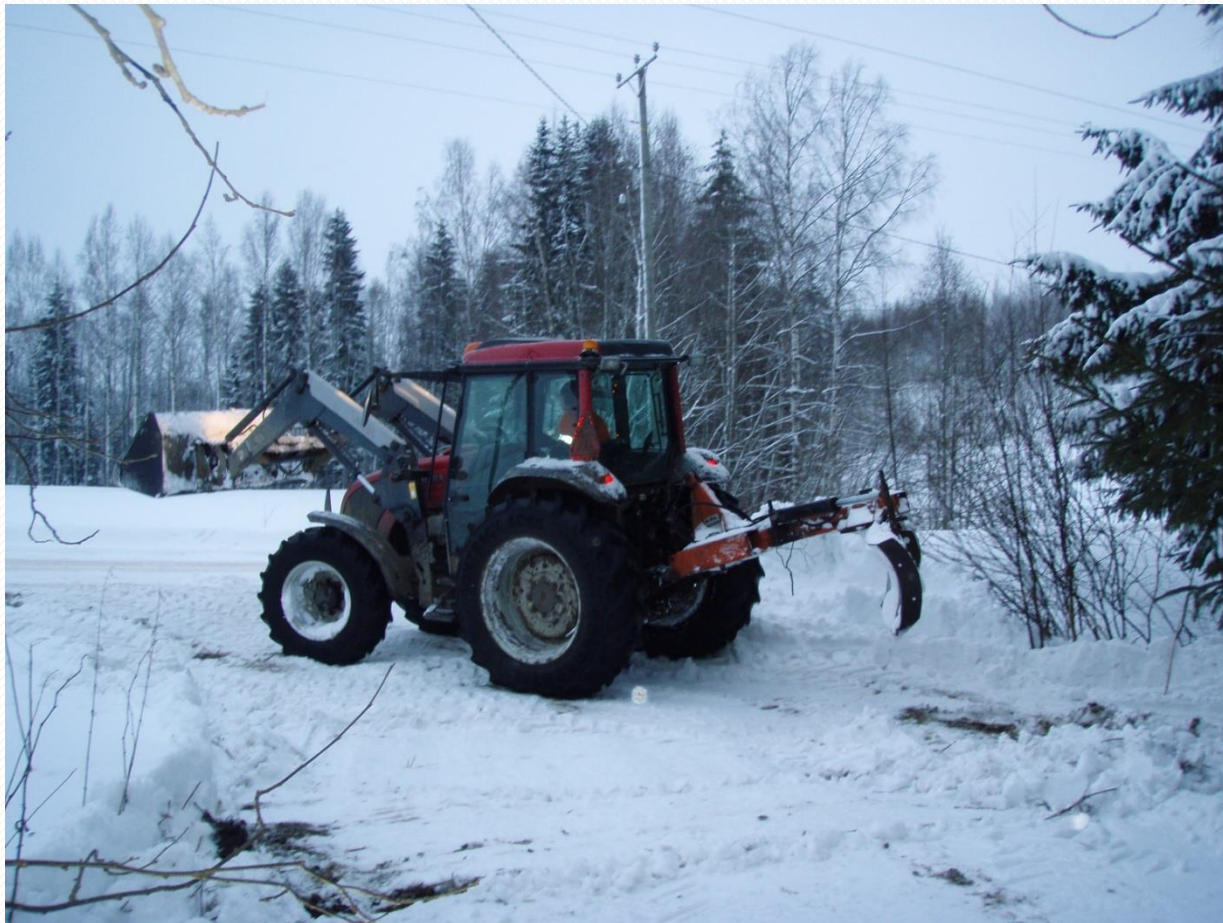
# Ensin aurataan ja jäädytetään kuljetusurat

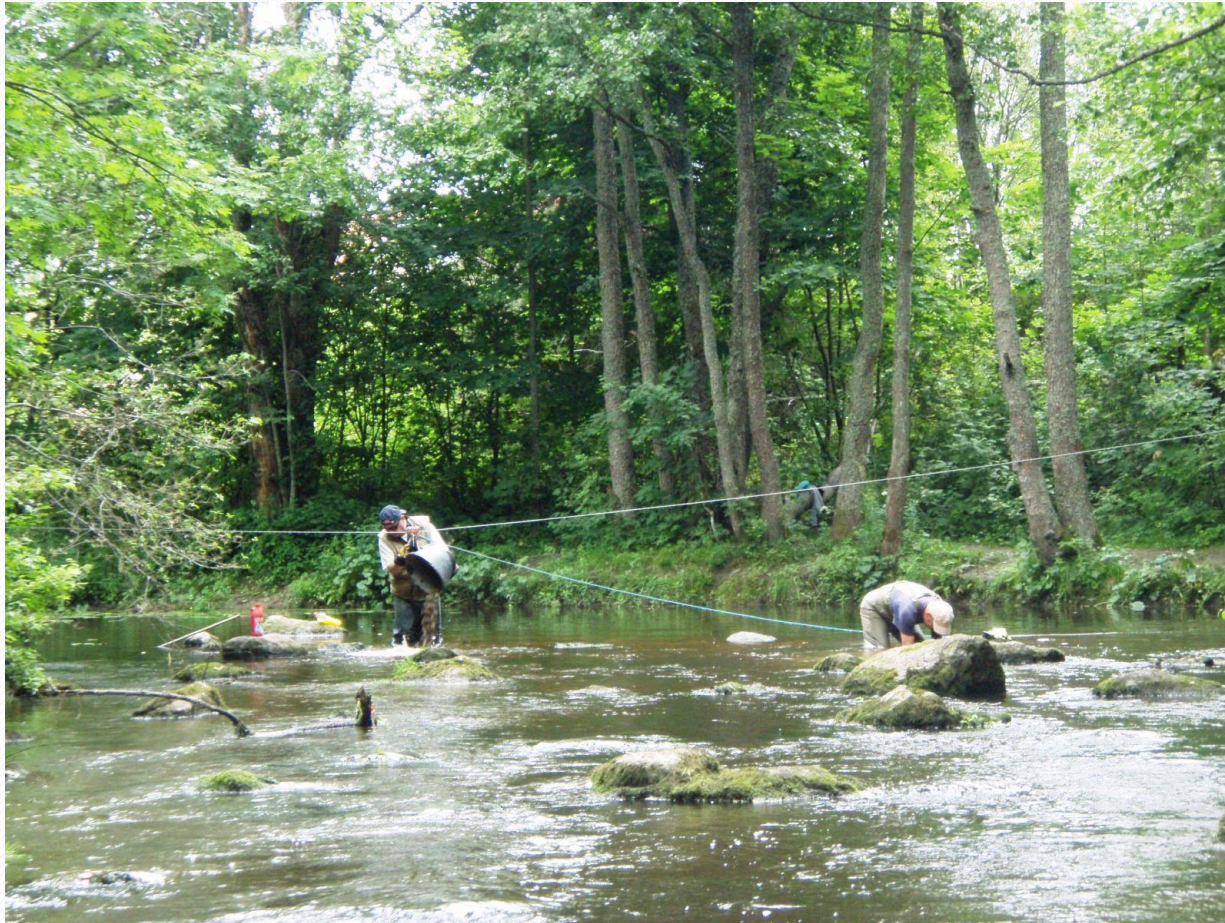
# Kunnostusta köysiradan avulla

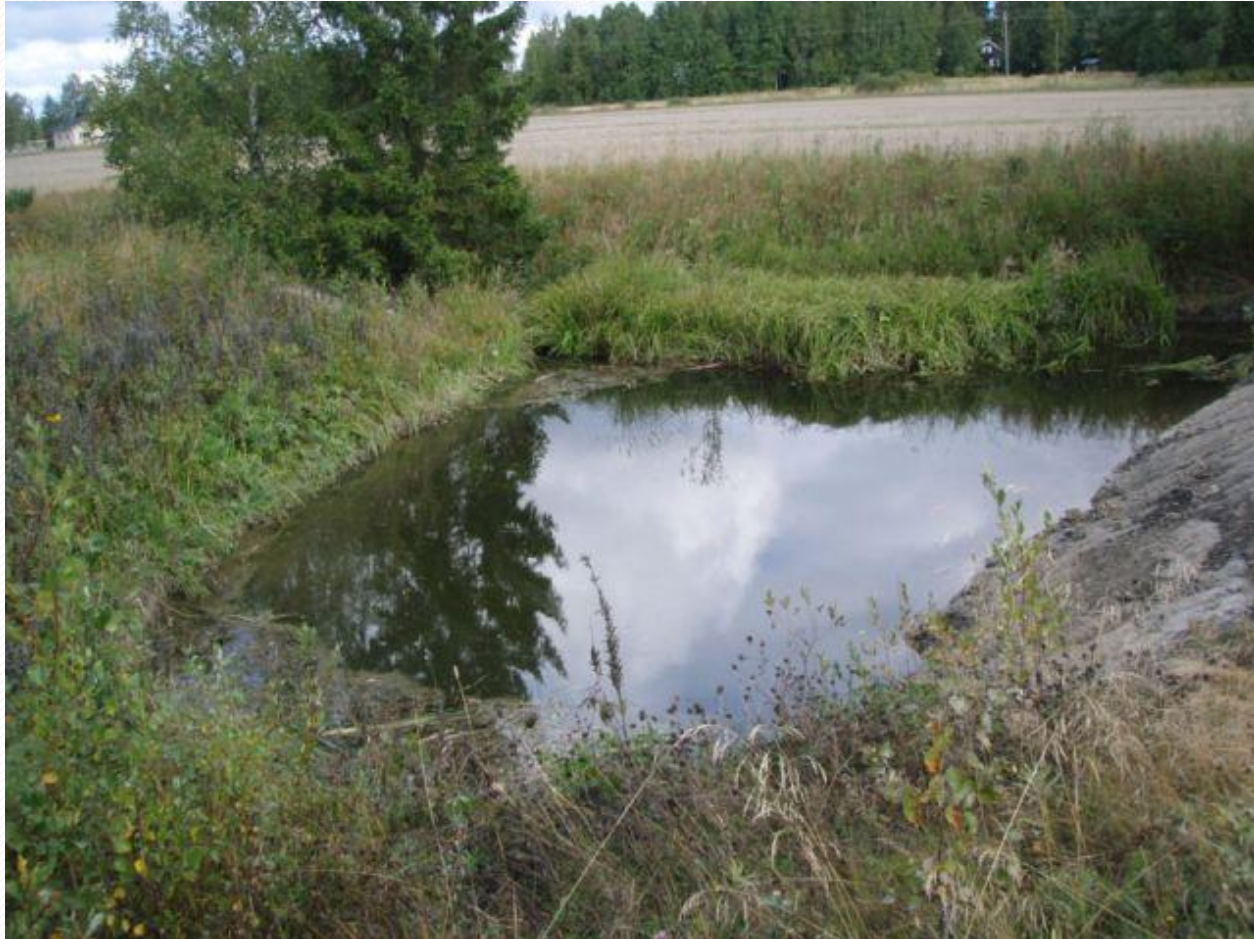
# Kunnostuksissa on rakennettu myös yksi laskeutusallas

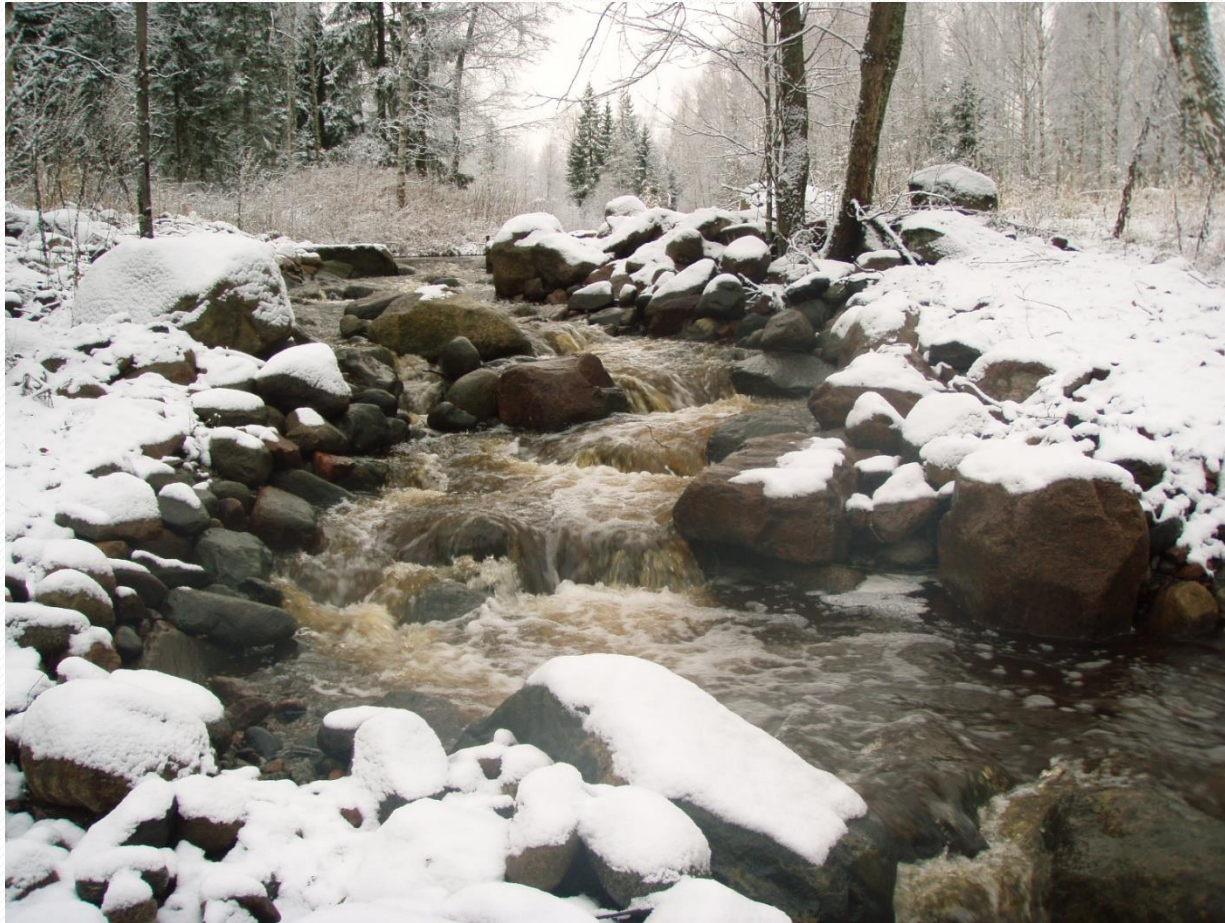
# Kunnostuksissa on rakennettu myös yksi luonnonmukainen kalatie

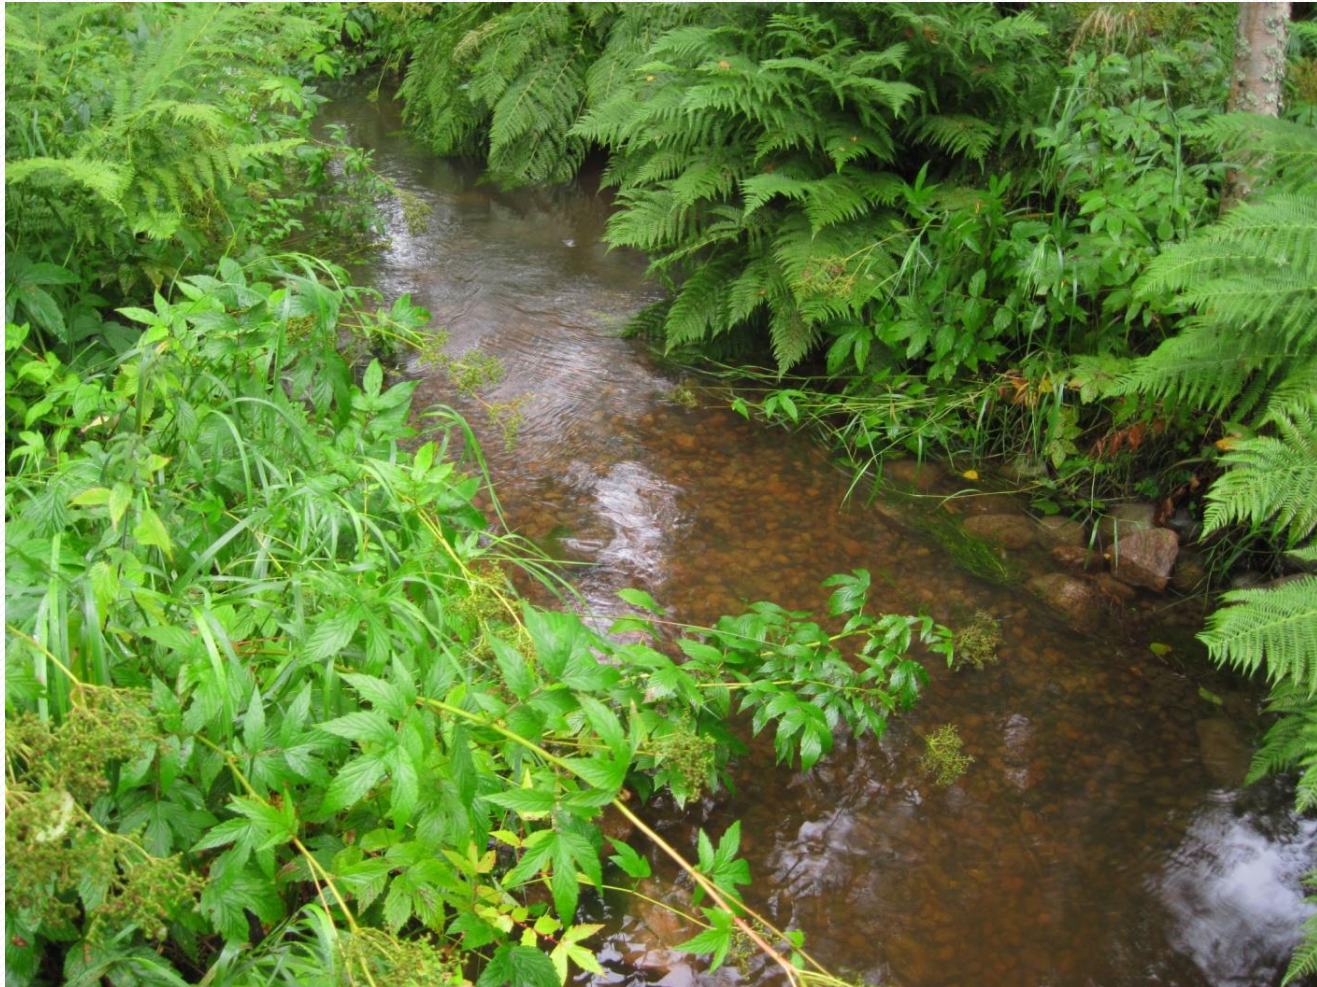
# Rakennettu kutusoraikko latvapurolla

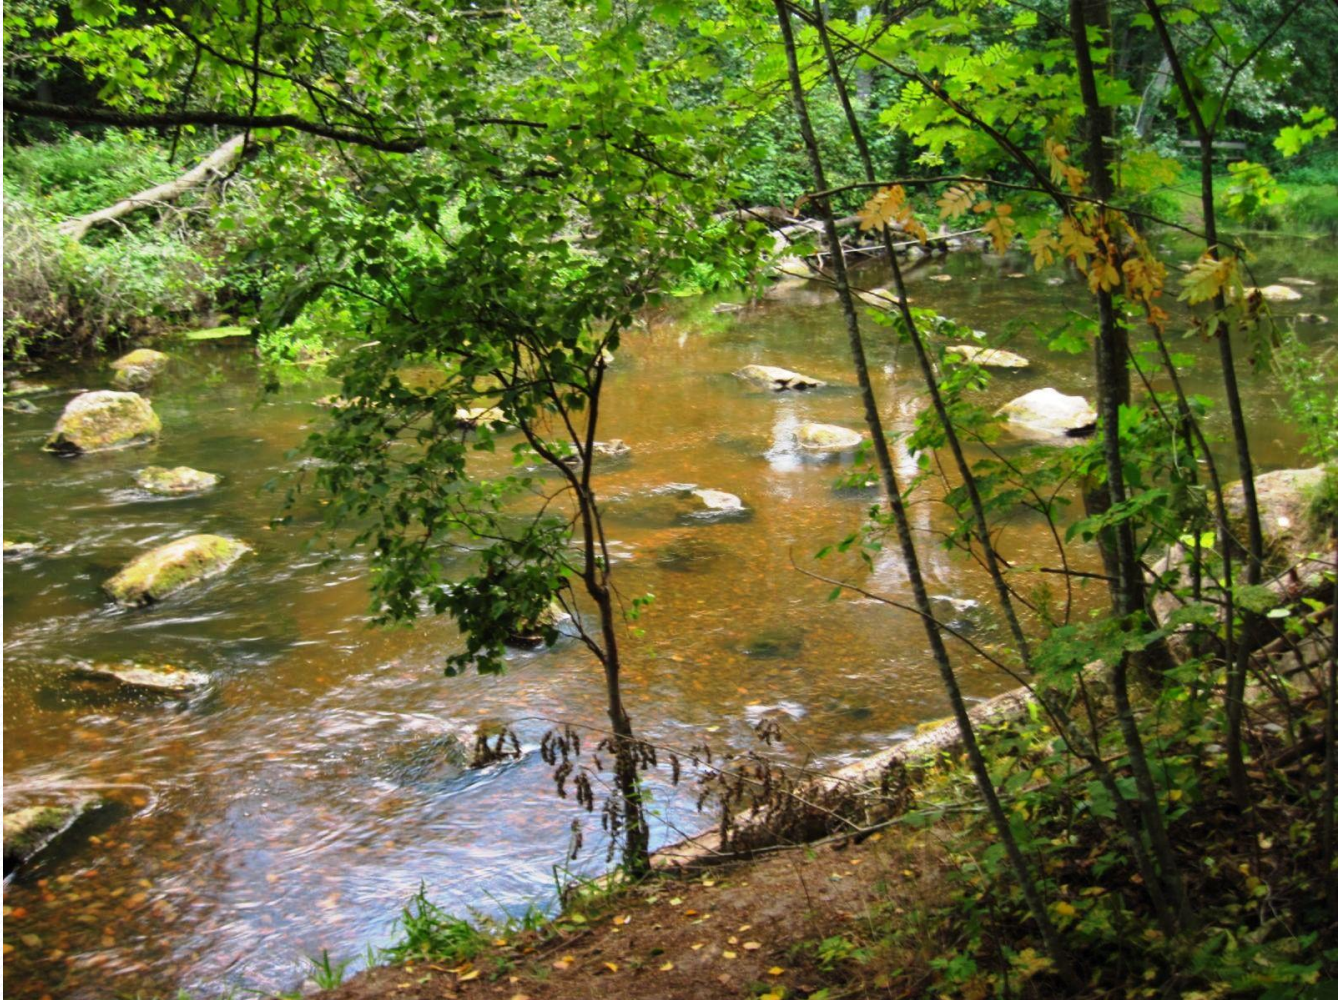
# Rakennettu kutusoraikko pääuomassa

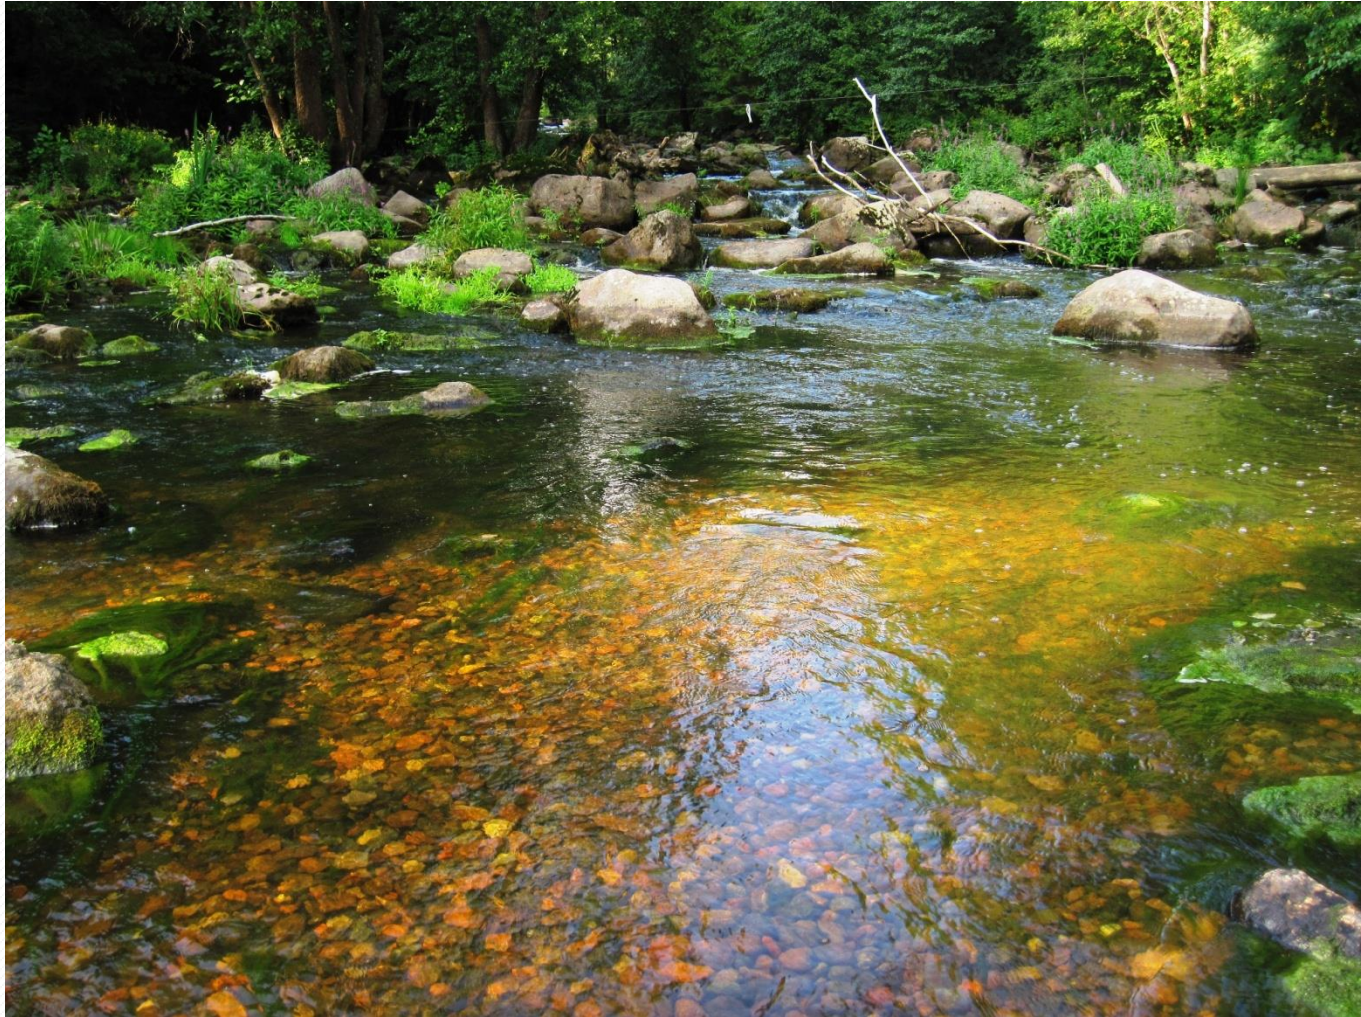
# Rakennettu kutusoraikko pääuomassa

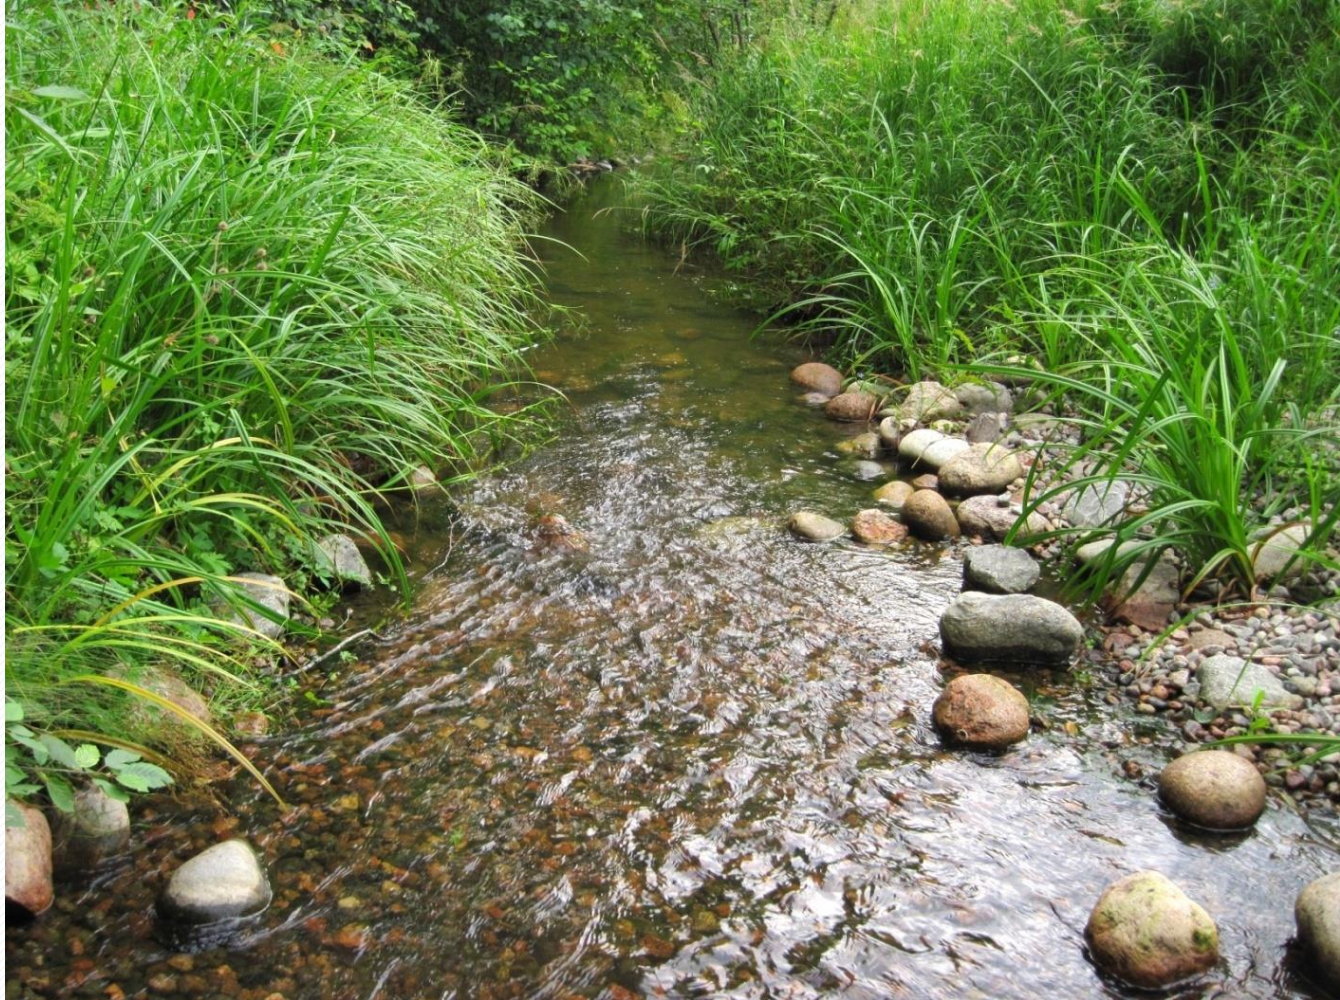
# Rakennettu kutusoraikko latvapurolla

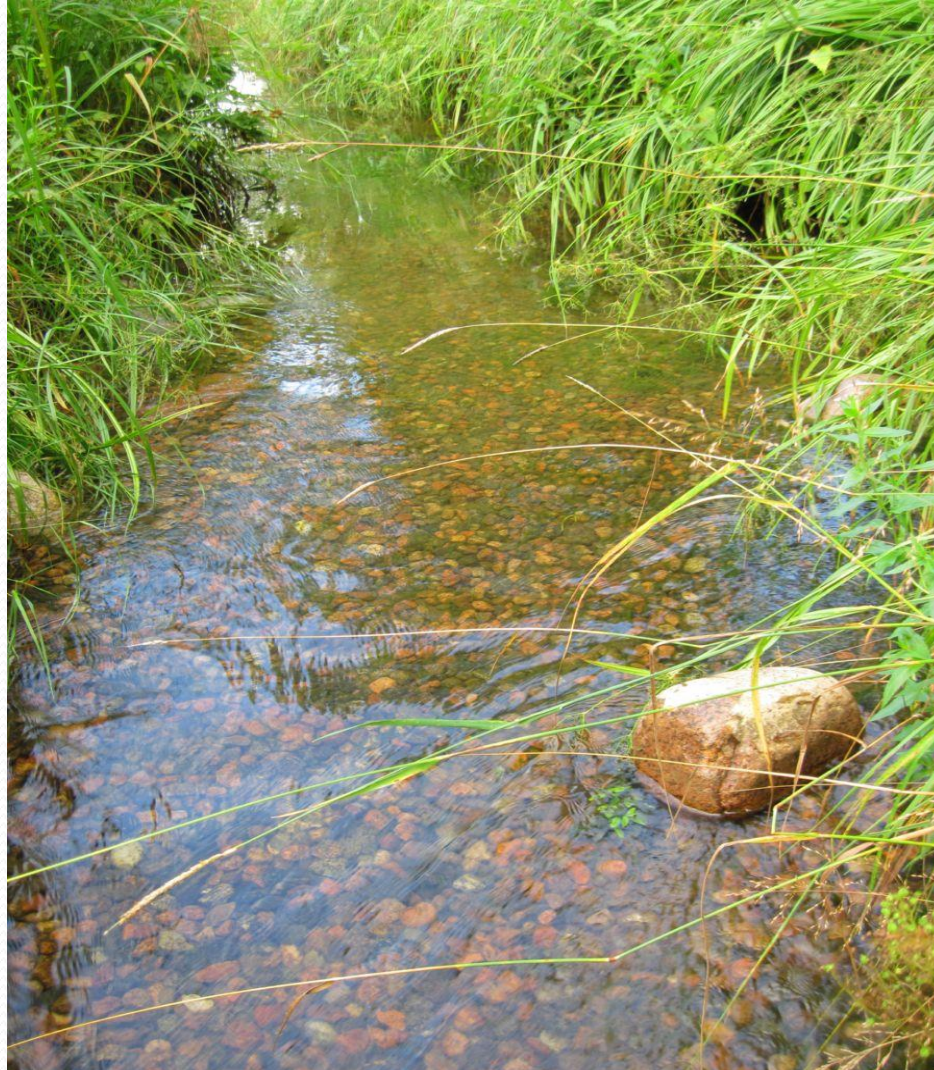
# Rakennettu kutusoraikko latvapurolla

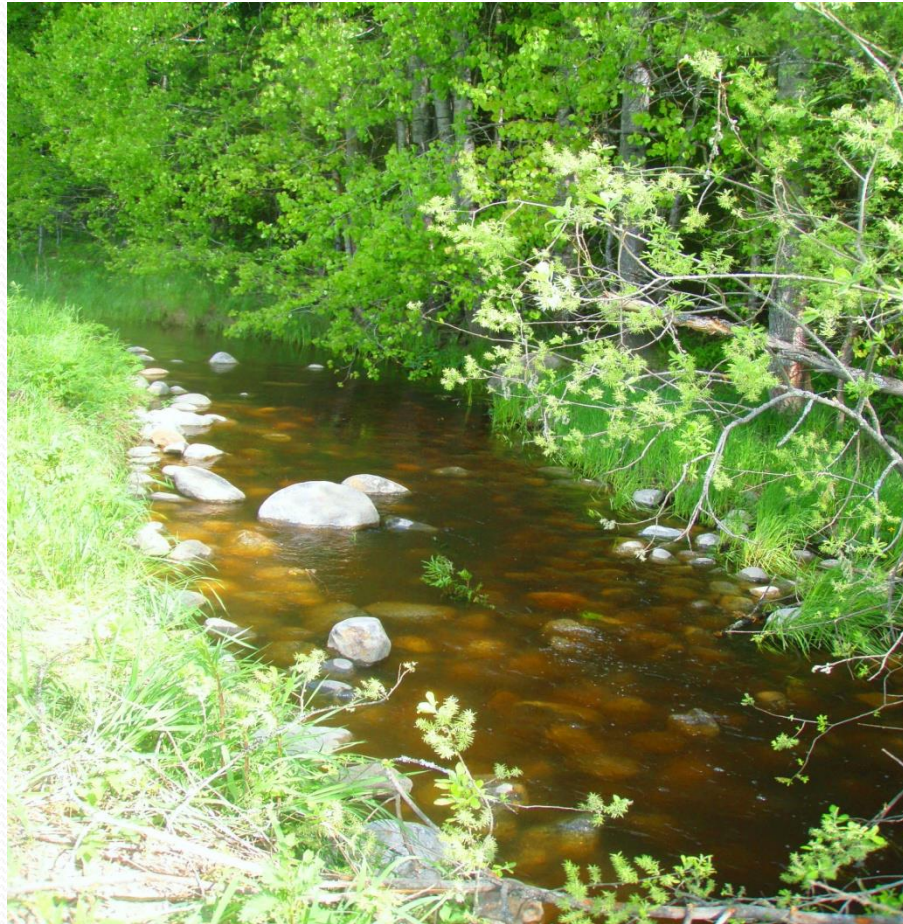
# Rakennettu poikaskivikko, johon kutusoraikolta kuoriutuneet poikaset pääsevät suojaan

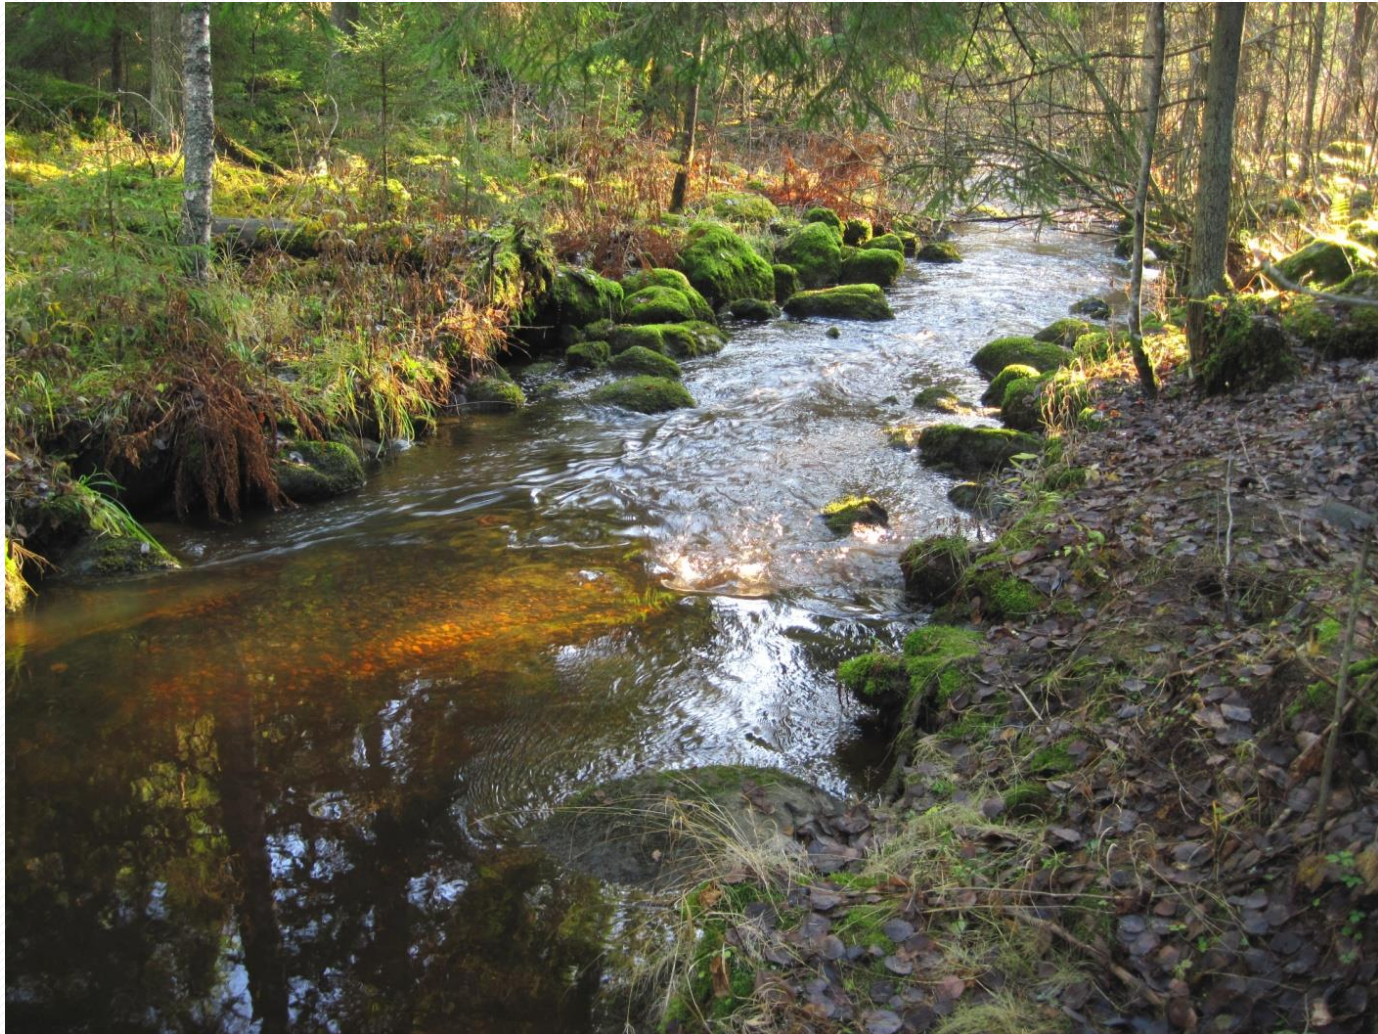
# Rakennettu kutusoraikko sivujoella

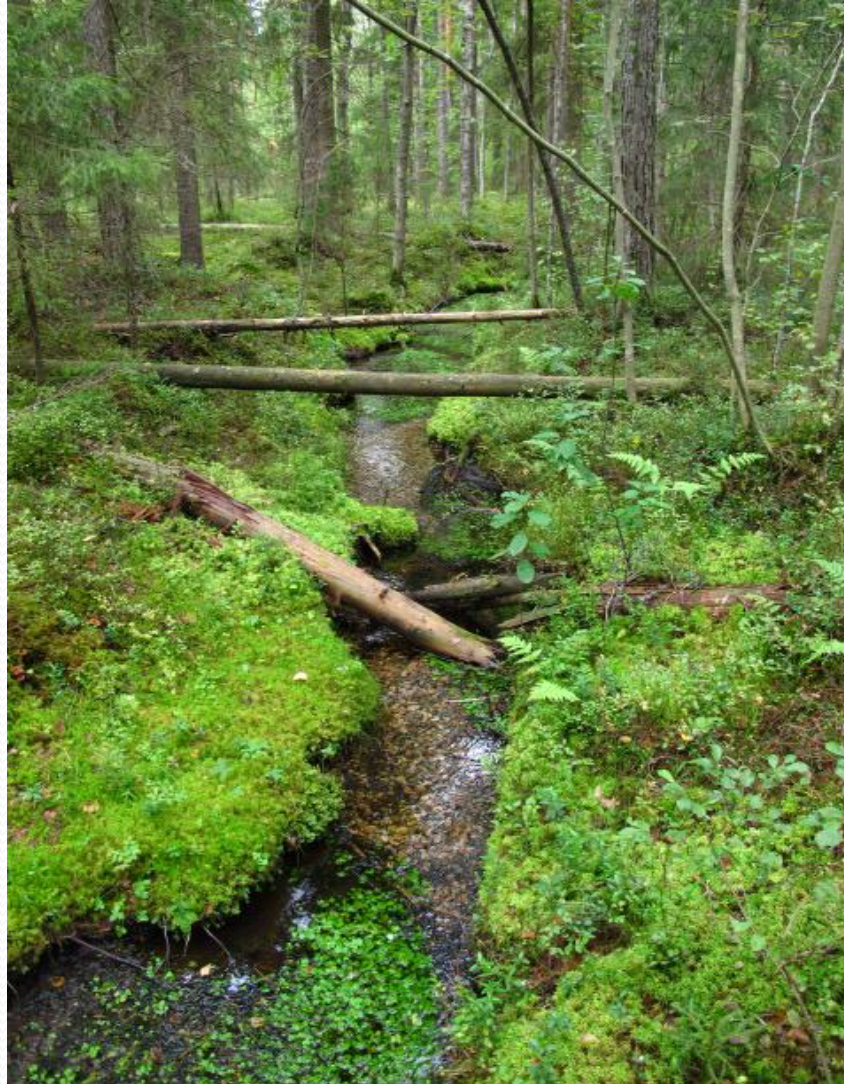
# Rakennettuja kutusoraikkoja latvapurolla

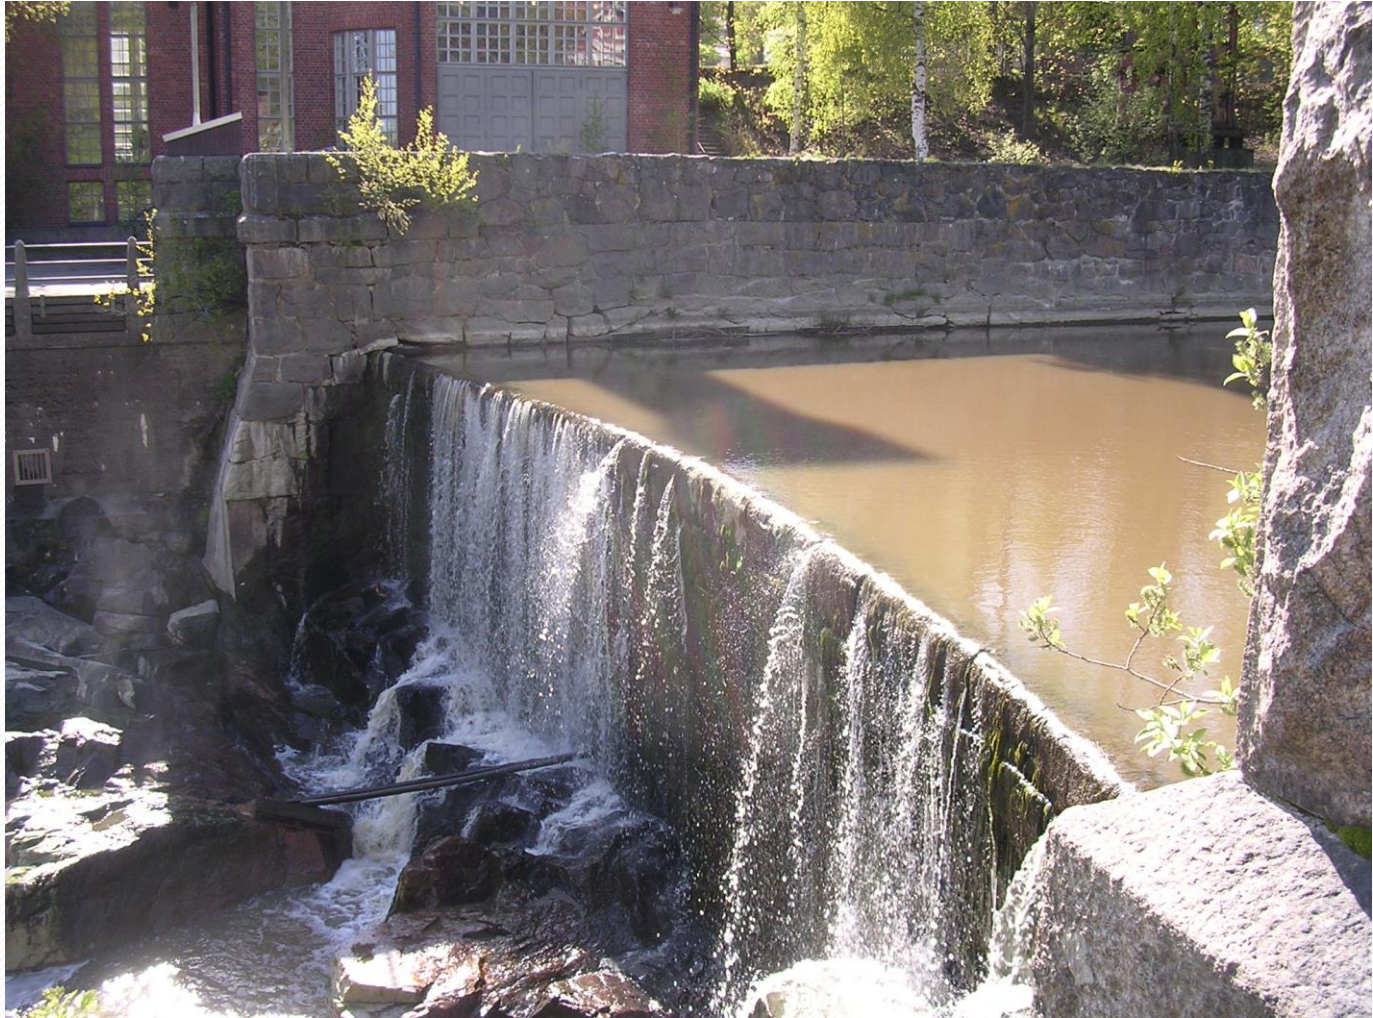
# Vanhankaupunginkosken pato on nousueste

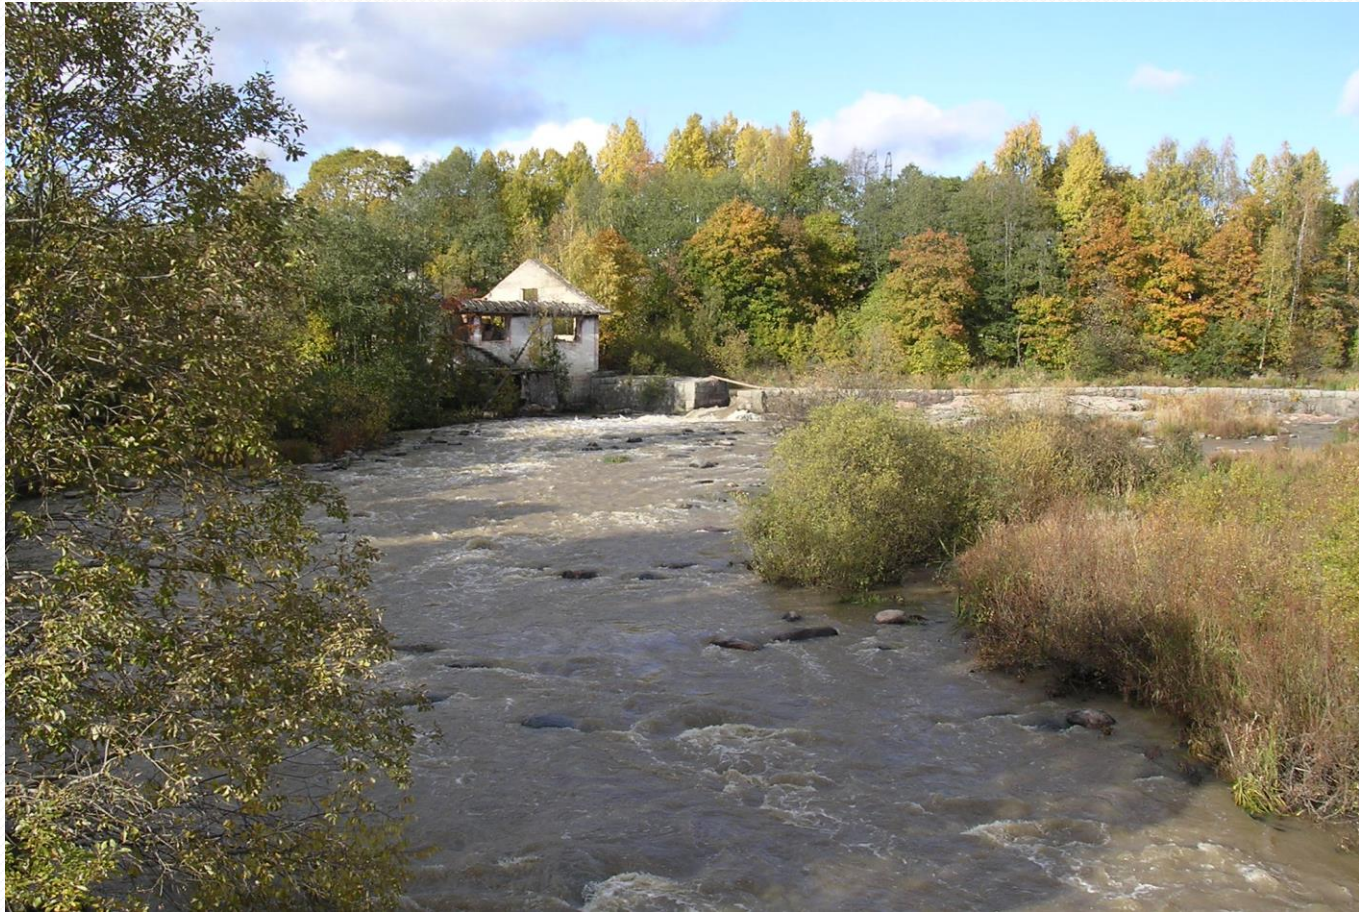
# Vantaankosken padon länsipäähän pitää rakentaa luonnonmukainen kalatie

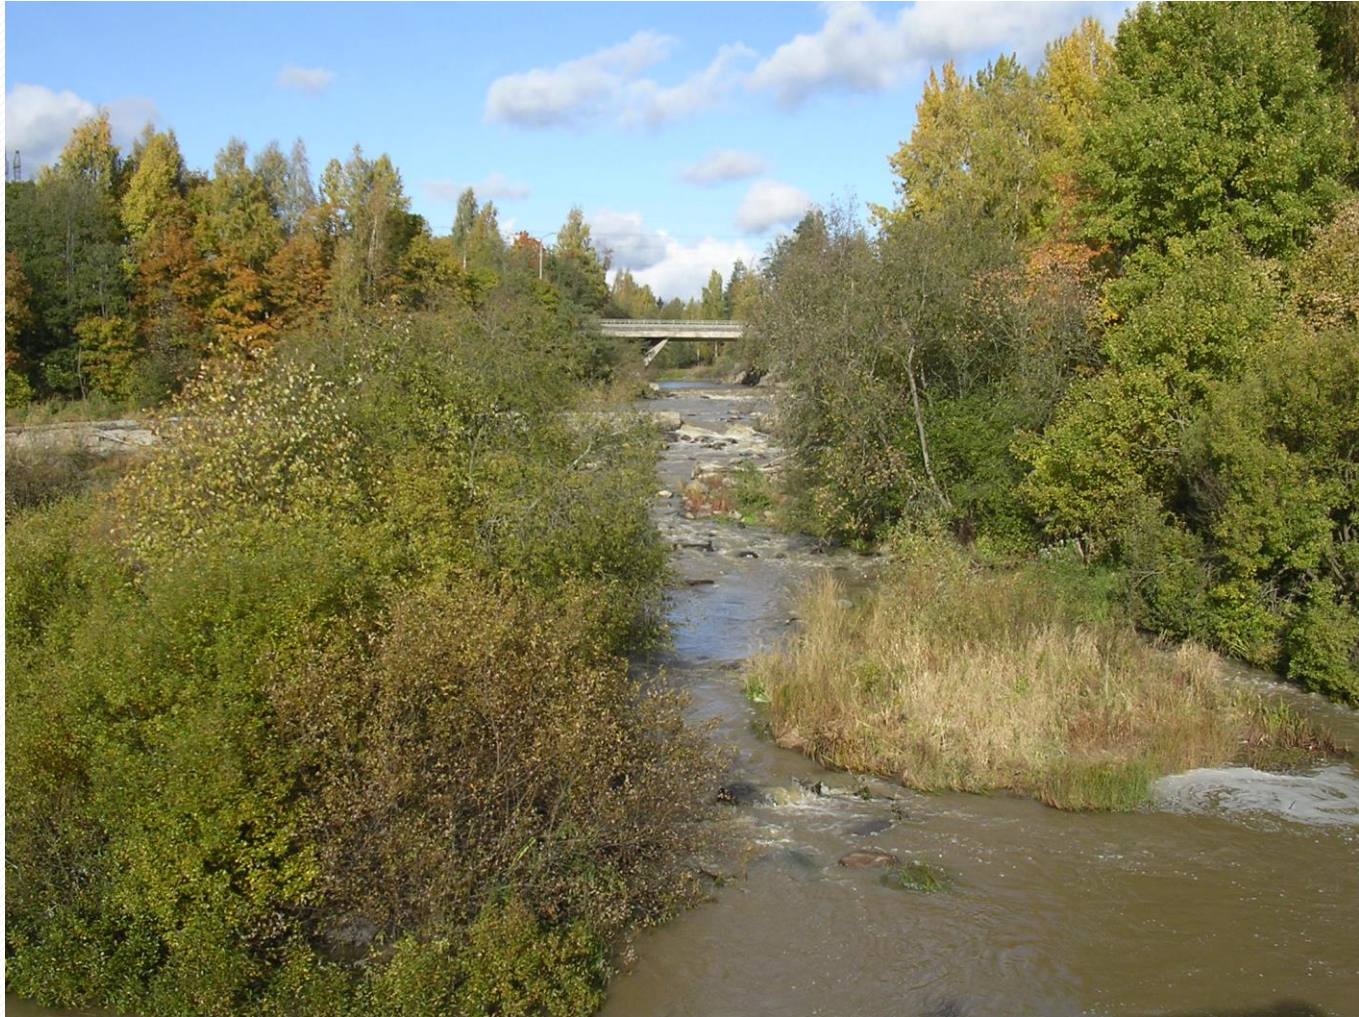
# Vantaankosken padon itäpäässä olevaa kalatietä pitää korjata

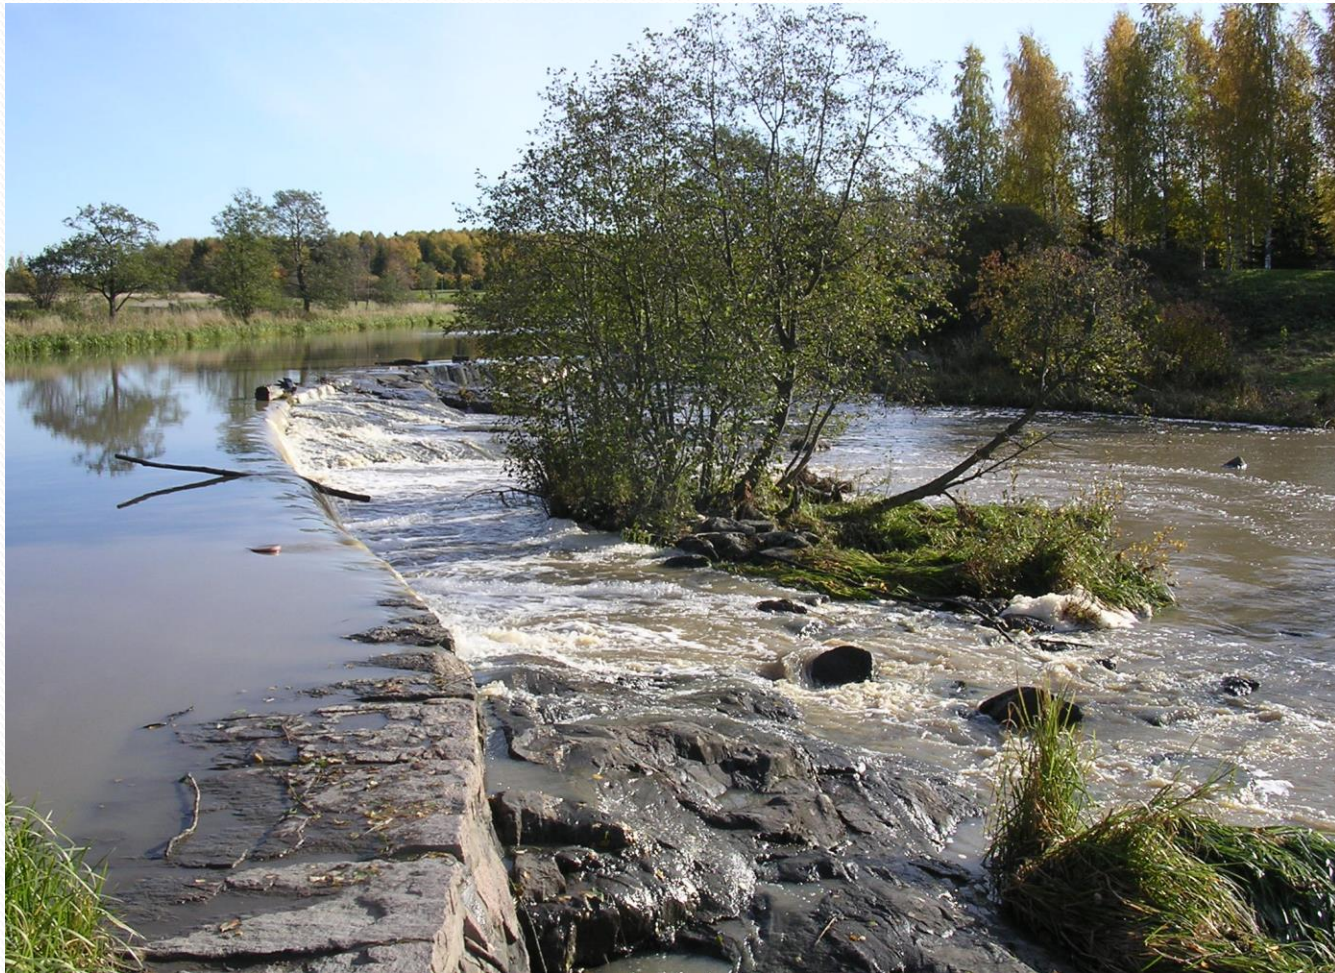
# Kirkonkylänkosken pato pitää purkaa, tai vähintään sinne pitää rakentaa luonnonmukainen kalatie

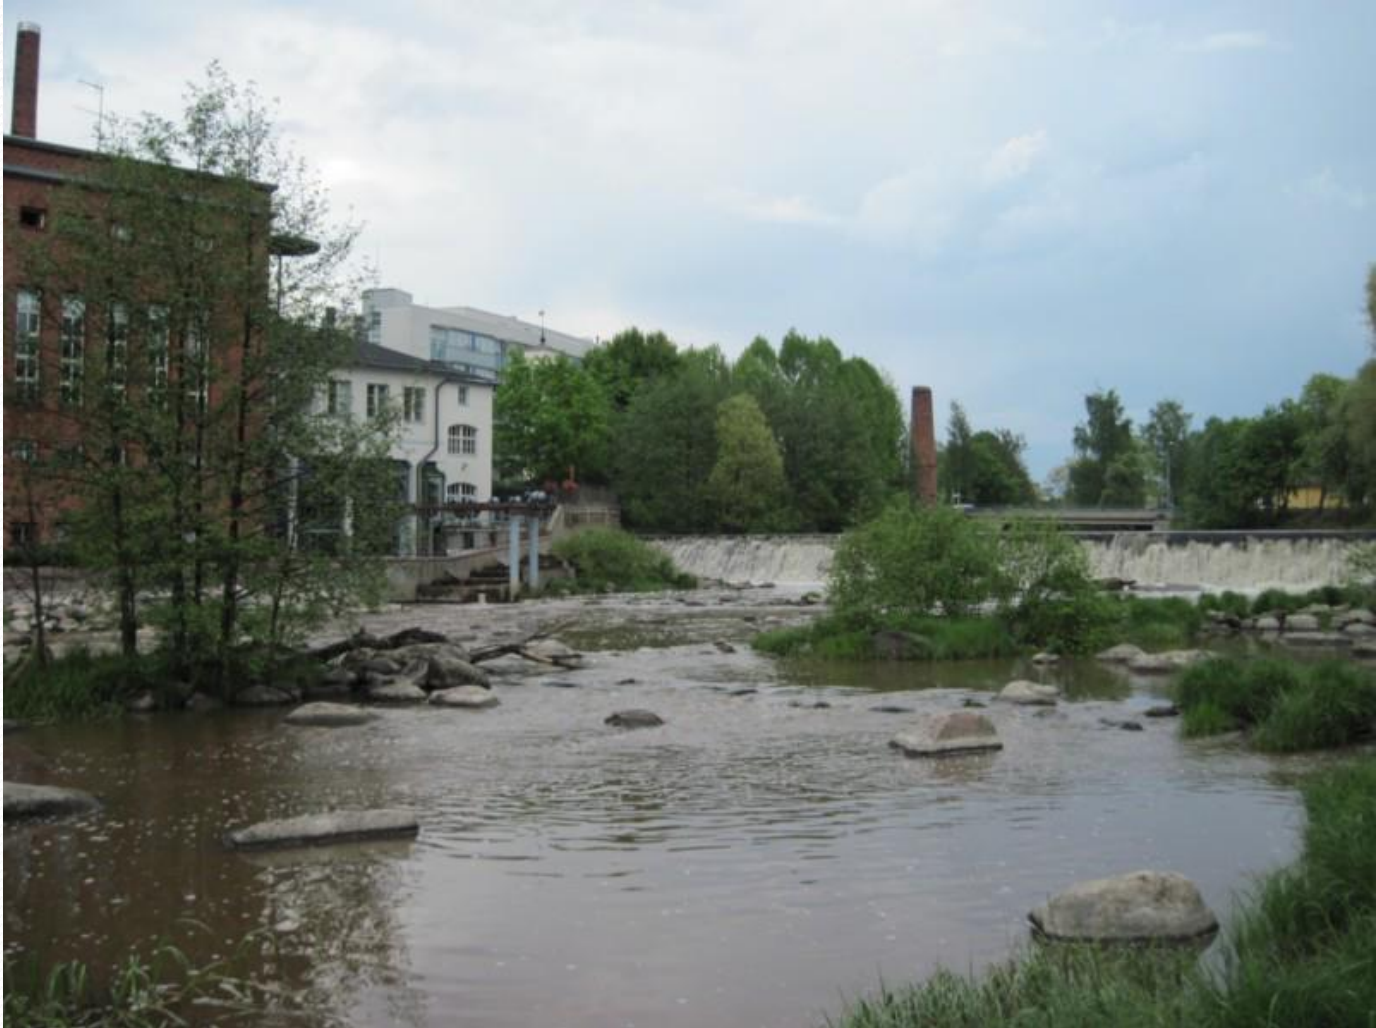
# Tikkurilankosken pato pitää purkaa
